三都水族自治县司法局都江司法所地块
土壤污染状况调查报告

贵州中佳检测中心有限公司

2024年8月

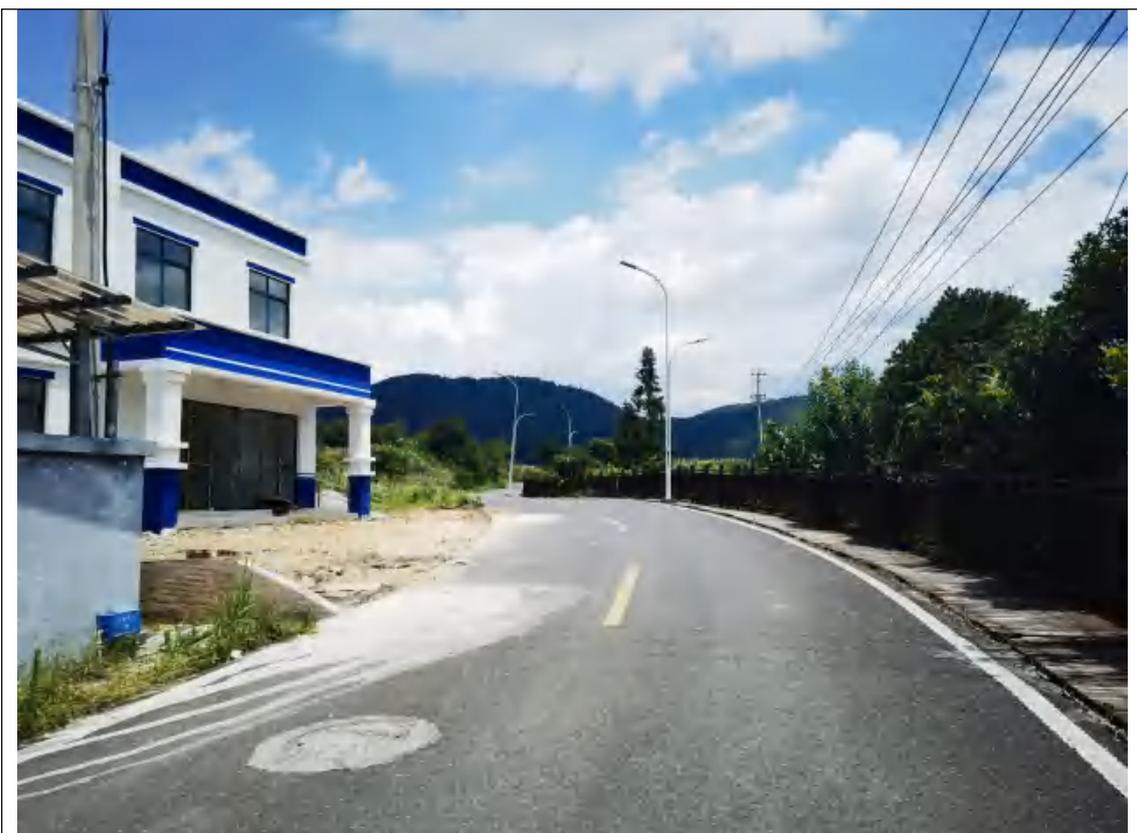
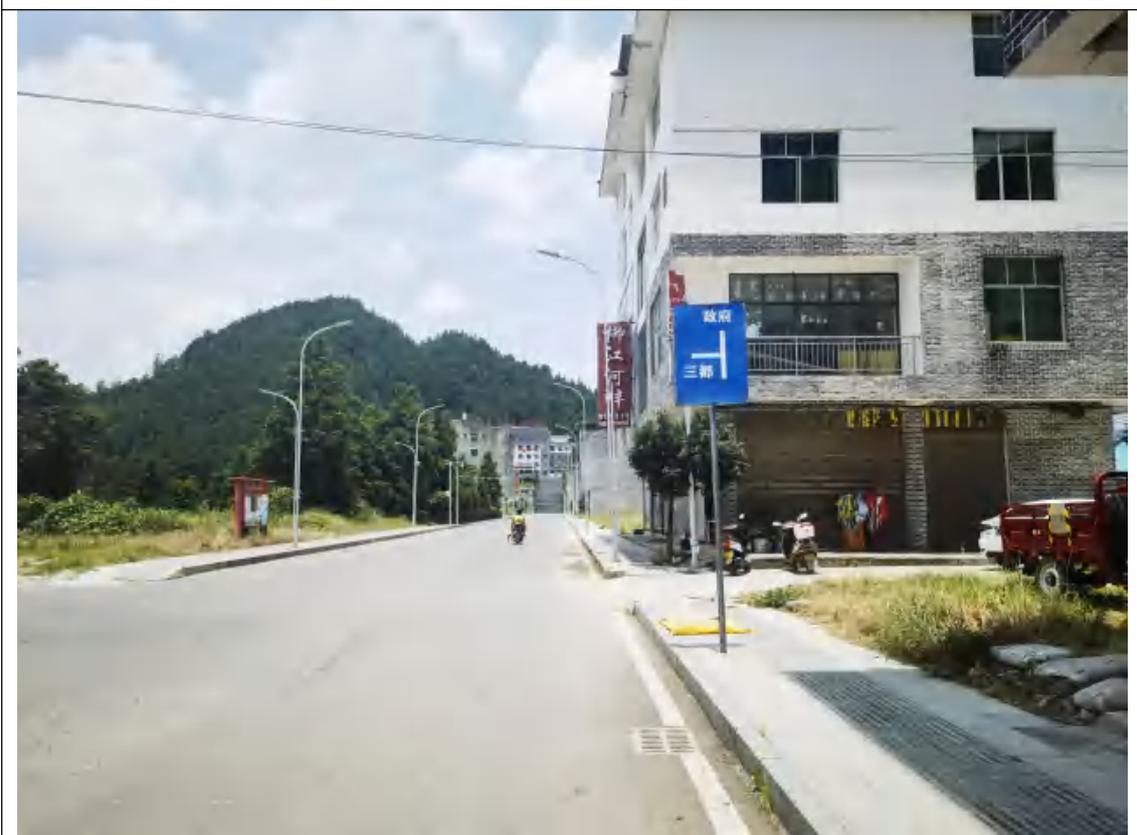
排场关路

排场关路，是从都江镇人民政府至都江镇集镇乡村道路。2014 年，都江镇人民政府搬迁至都江镇上江村，建设都江镇人民政府时，并同步建设了排场关路。排场关路在原有乡村道路基础上改建而成，道路基层为混凝土，表层为沥青路面，沿道路设置雨污管网。通过向当地居民了解，排场关道路建设过程中利用原有道路改造，未使用地块作为临时施工场地，未发生过污染事故。道路旁设有雨水管网，道路雨水进入管网，道路使用过程中不出现污染物随地表径流进入地块，对地块内土壤和地下水造成污染的情况。

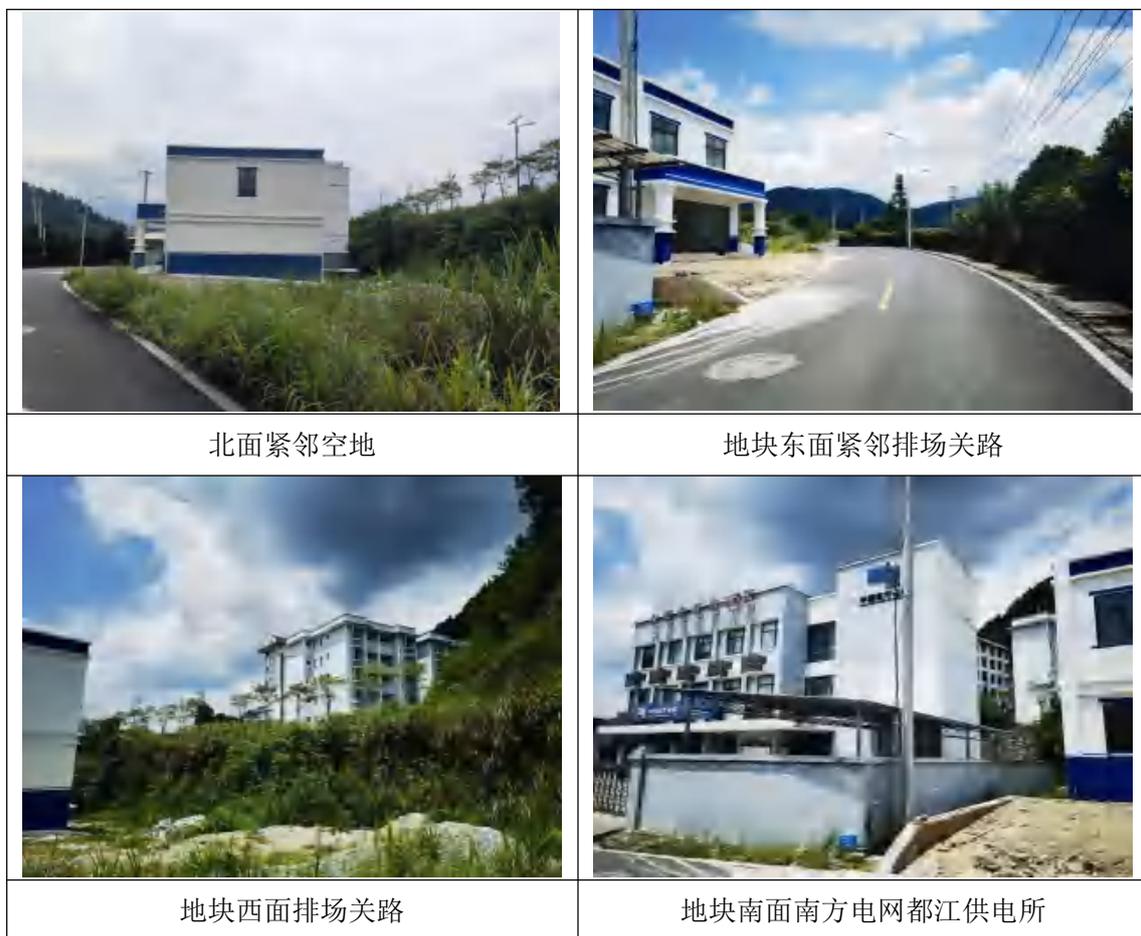
图 2.4-1 地块四周现状照片

相邻地块现状为：地块位于都江镇人民政府东侧 100m 处，地块北面为闲置空地，地块东面为排场关路，地块南面为南方电网都江供电所，地块西面为排场关路及都江镇人民政府停车场。地块四周现状照片见图 2.4-1。

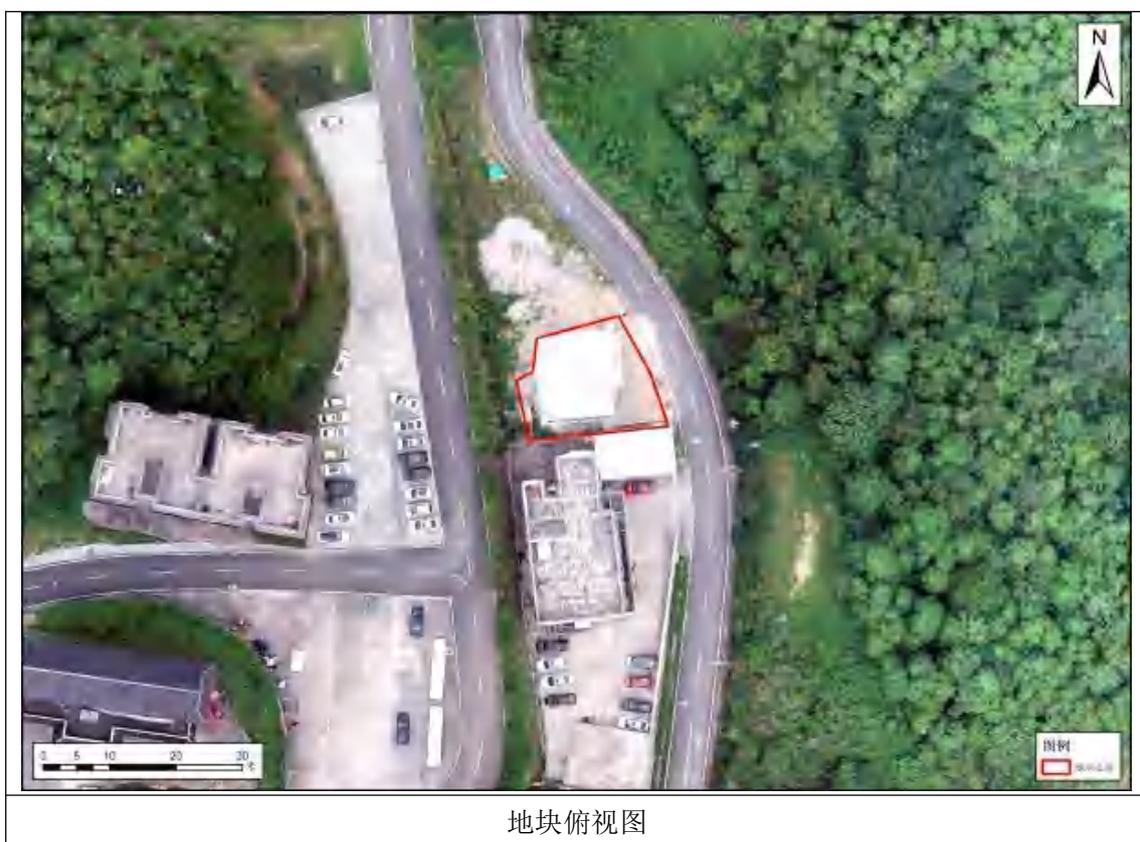
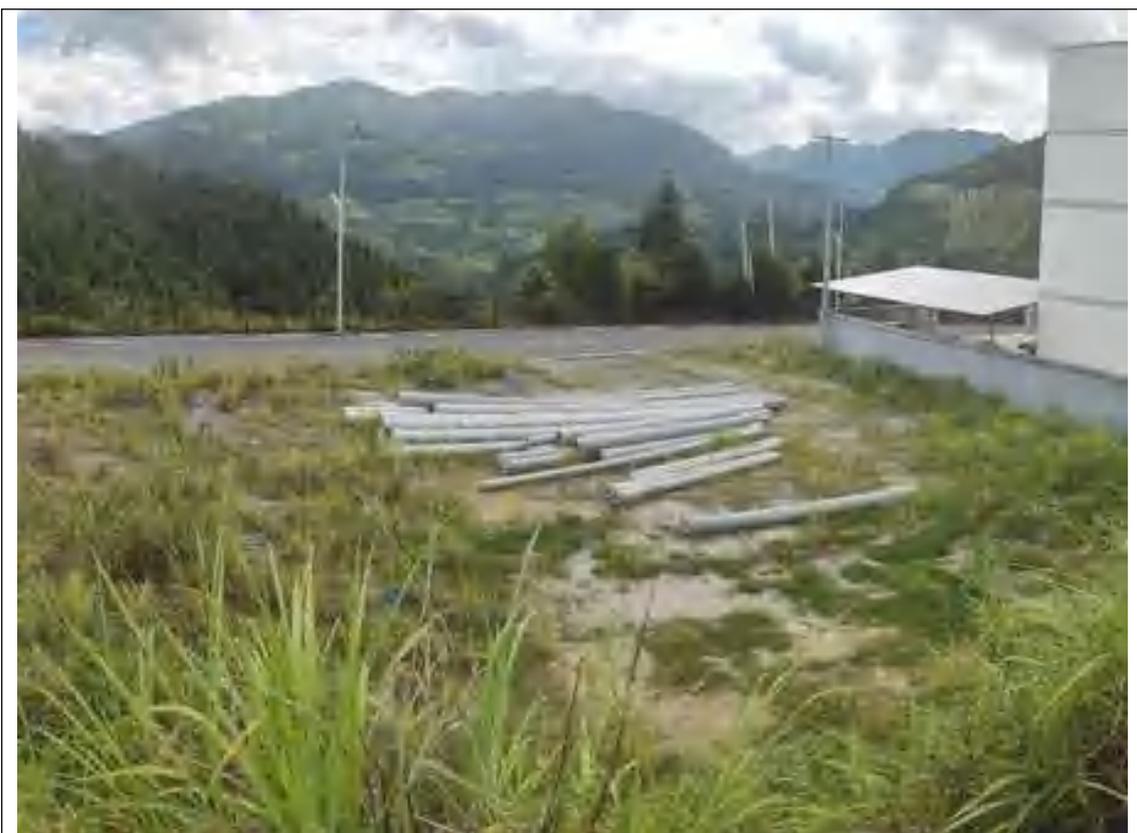
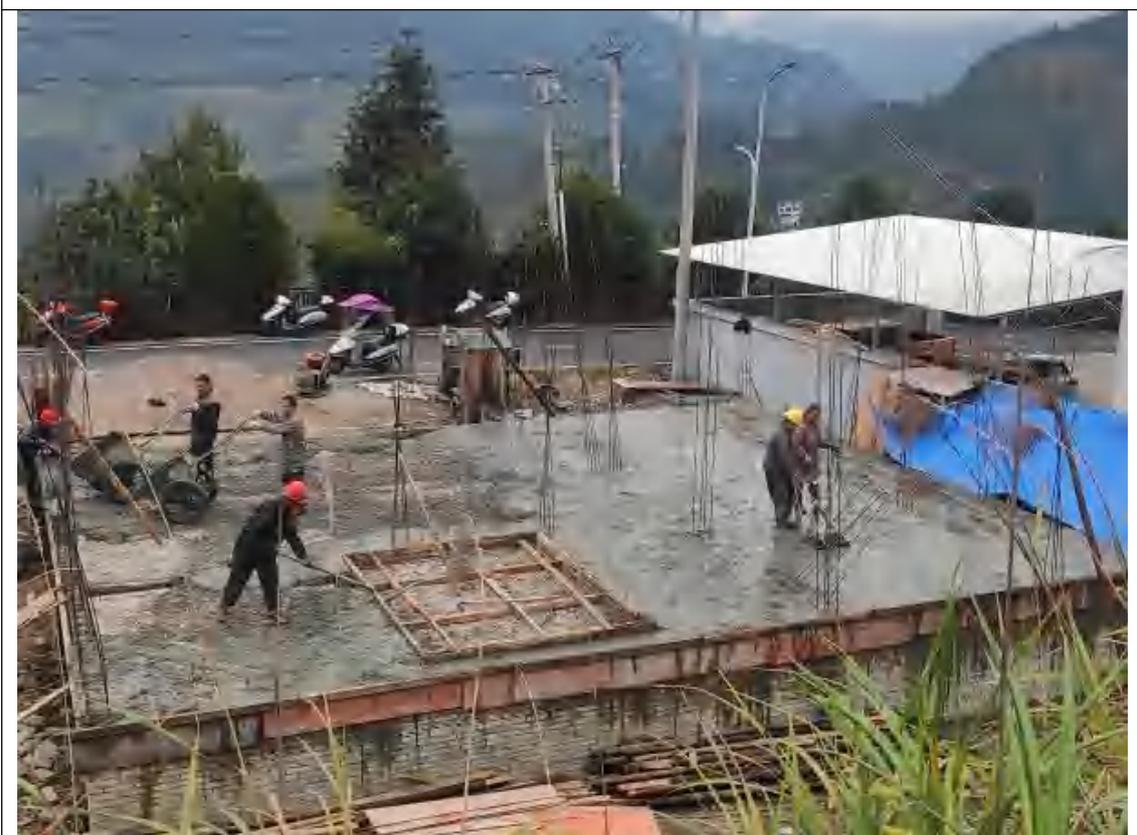
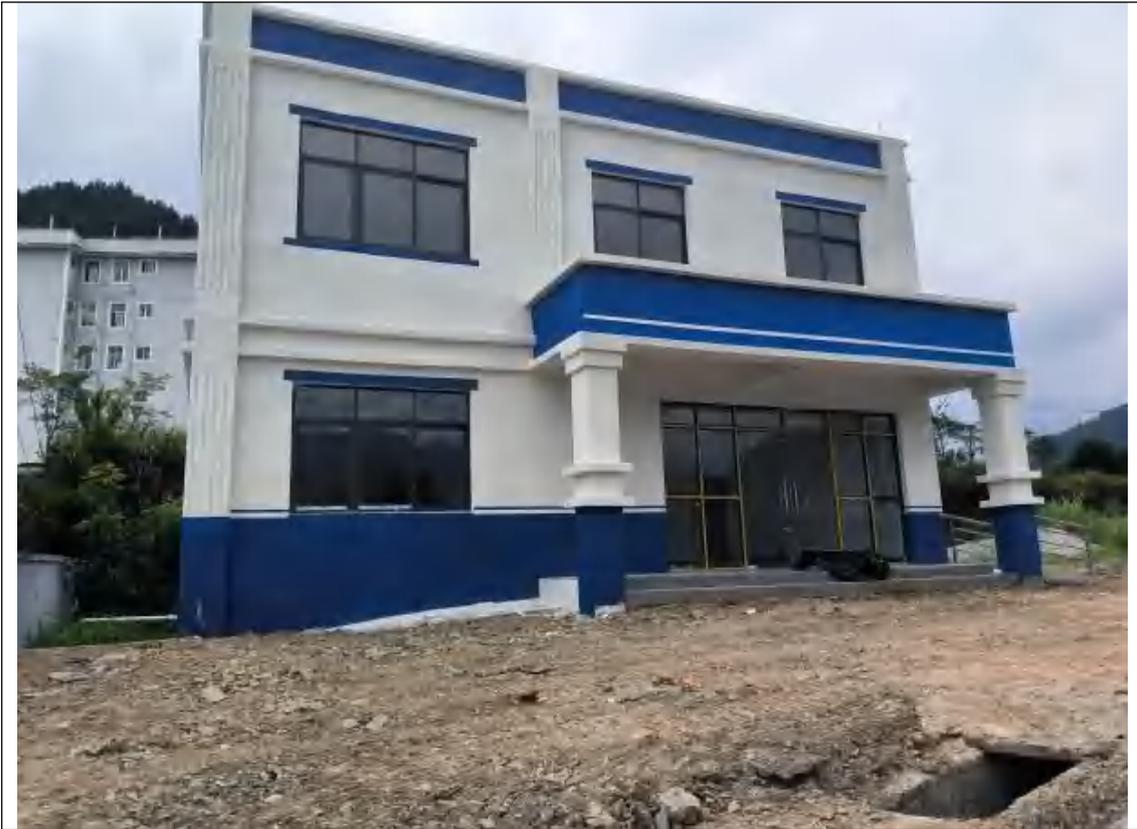
图 4.1-1 调查地块内部现场踏勘图

对地块内部现场探勘发现，地块中部为新建的二层的混凝土建筑，其余区域表面为建筑砂石基础垫层。现场调查过程中，未发现土壤存在明显颜色异常、油渍、异味等污染痕迹；地块内没有固体废物、垃圾及外来客土堆存或填埋等情况。

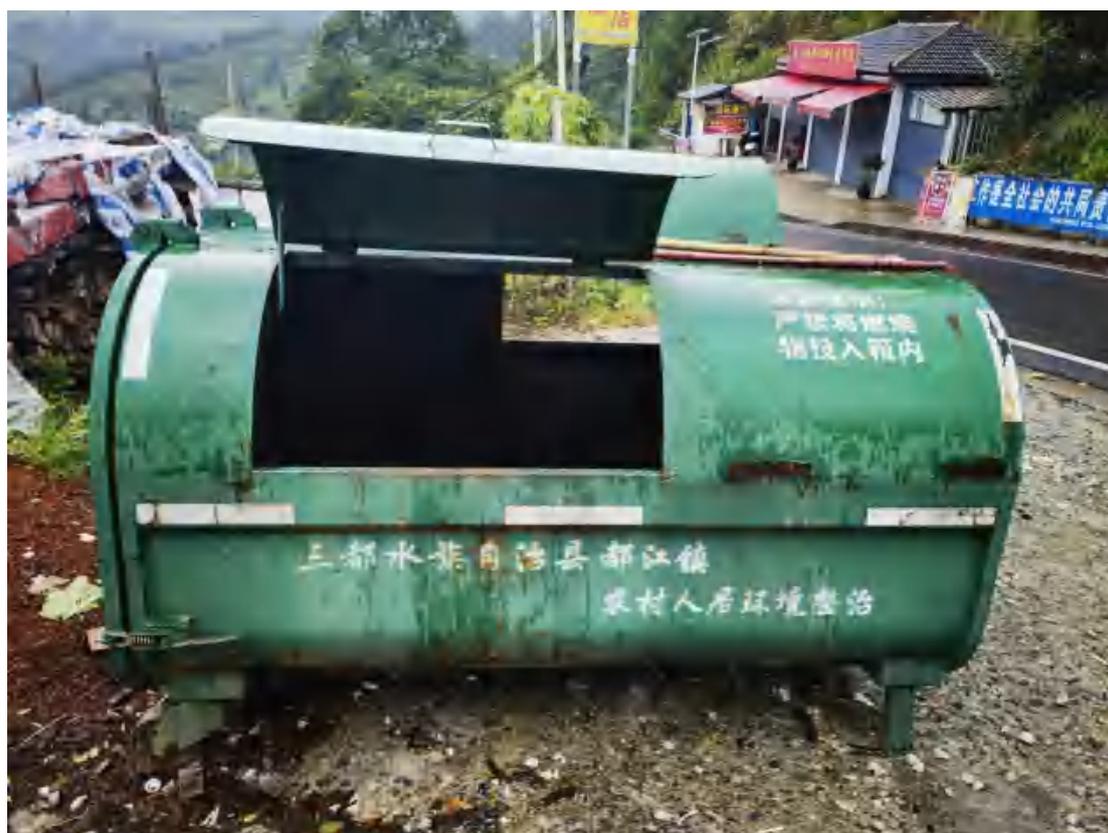
图 4.1-2 生活垃圾收集设施

地块位于都柳江和排长河之间分水岭上，所处区域地势较高，地块所处高程以上的仅有都江镇人民政府和林地，调查范围内企业公共设施、居民区、企业高程均低于地块。都江镇人民政府生活垃圾和生活污水均进行收集和处置，无生活垃圾和生活污水进入地块。周边居民生活污水、企业生产废水不会通过地表径流或管道进入地块范围内。地块周围无污染物向地块范围内迁移情况。地块内无污染源，无污染物由地块内向外迁移的情况。当地生活垃圾收集设施见图 4.1-2，调查范围地形图见图 4.1-3。

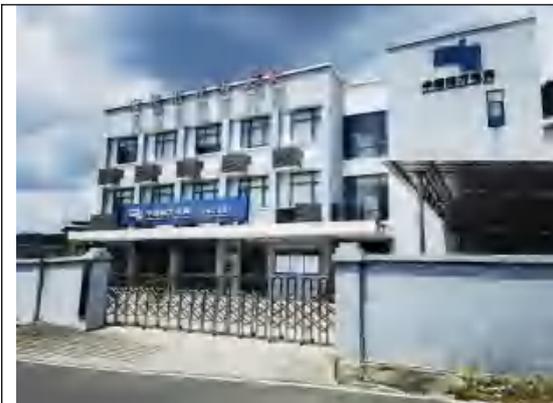
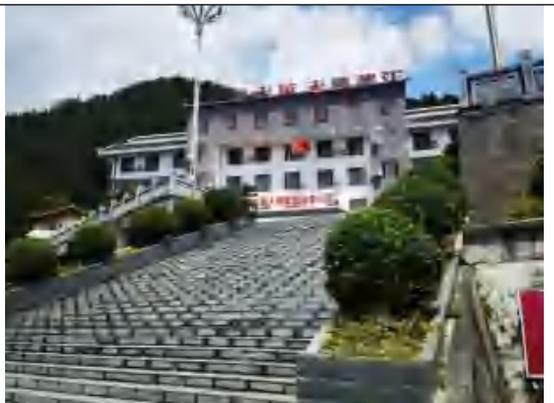
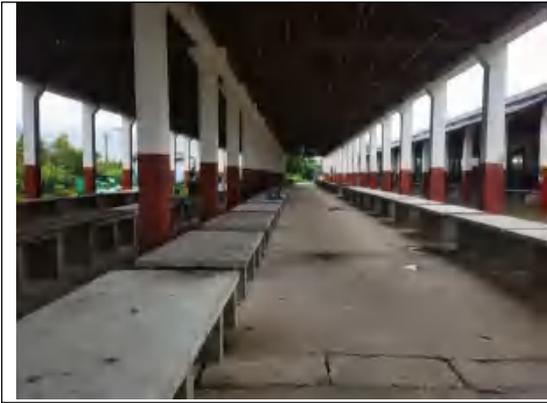
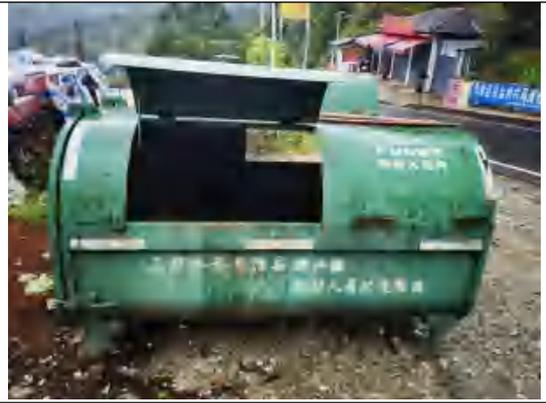
(1) 调查范围内的南方电网都江供电所、都江镇人民政府及附属设施、都江镇农贸市场为当地公共服务设施，公共服务设施运行过程中产生的污染物为人员生活垃圾和生活污水，人员生活垃圾通过设立垃圾箱收集，由环卫部门统一处理。生活污水收集后进入污水处理设施，无污水直接外排。调查范围内公共服务设施运行不会对地块内土壤和地下水造成污染。

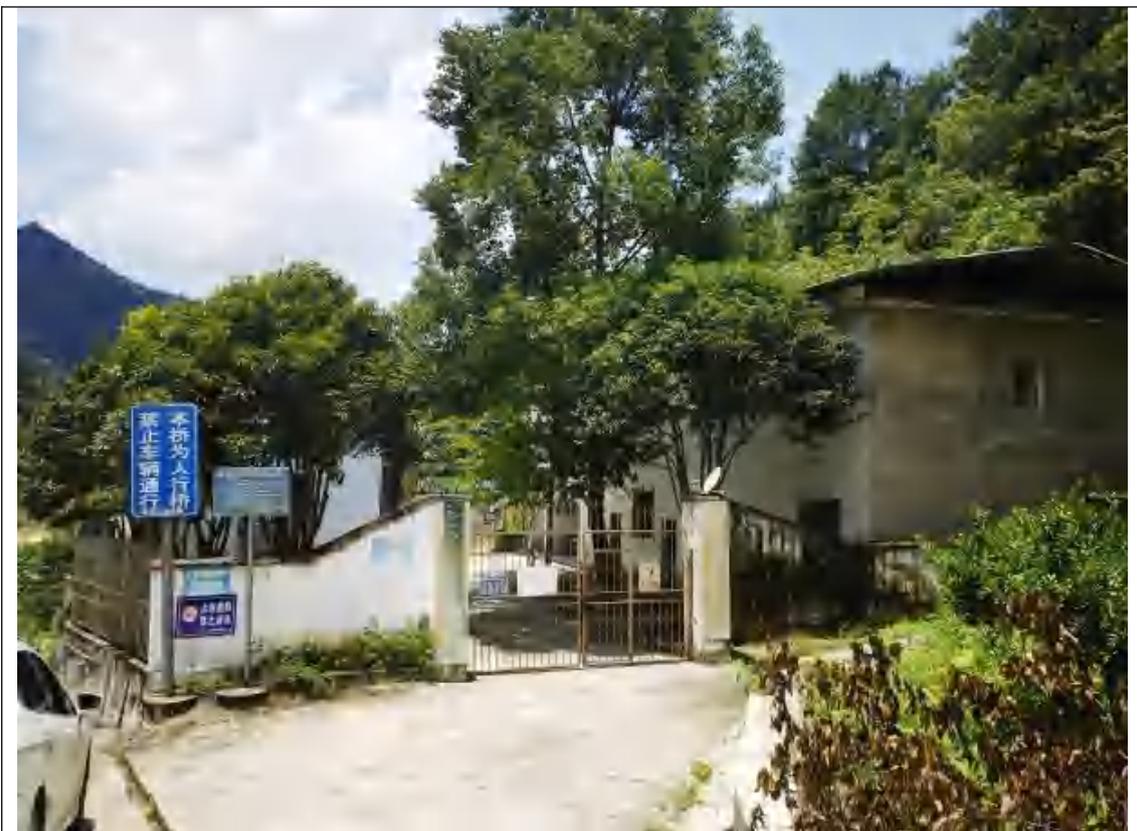
排长河电站厂房

(2) 调查范围内的排长河水电站取水口、排长河水电站厂房，企业污染物为发电厂房产生废矿物油和人员生活污水。排长河水电站为小型水电站，厂区已硬化，现场仅有运维人员 1~2 人，生活污水产生量较小，通过化粪池处理。发电站设置危废暂存间用于存放废矿物油，产生的废矿物油定期交由有资质的单位回收处置，无废矿物油泄漏、外排情况。排长河水电站取水口高程 410m~415m、排长河水电站厂房高程 330m~340m，低于地块 590m~600m，排长河水电站产生废矿物油和生活污水不会通过泄漏、地表径流等方式进入地块范围。

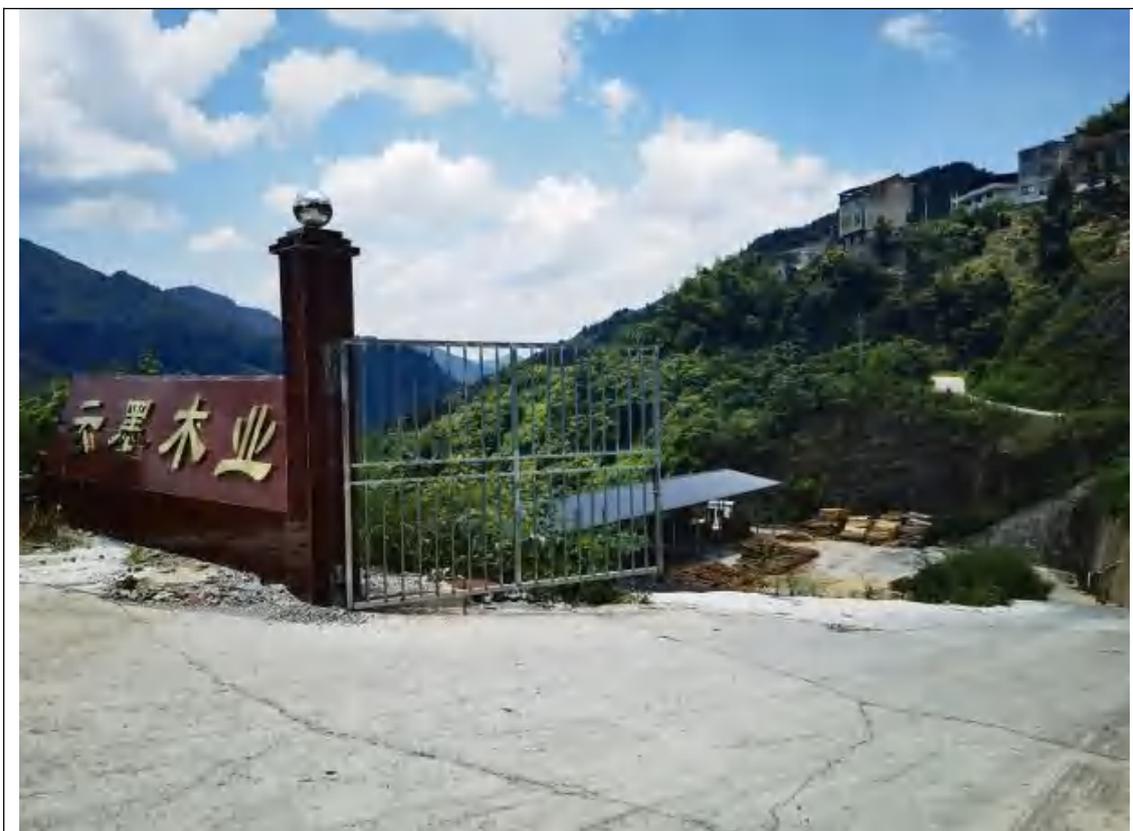
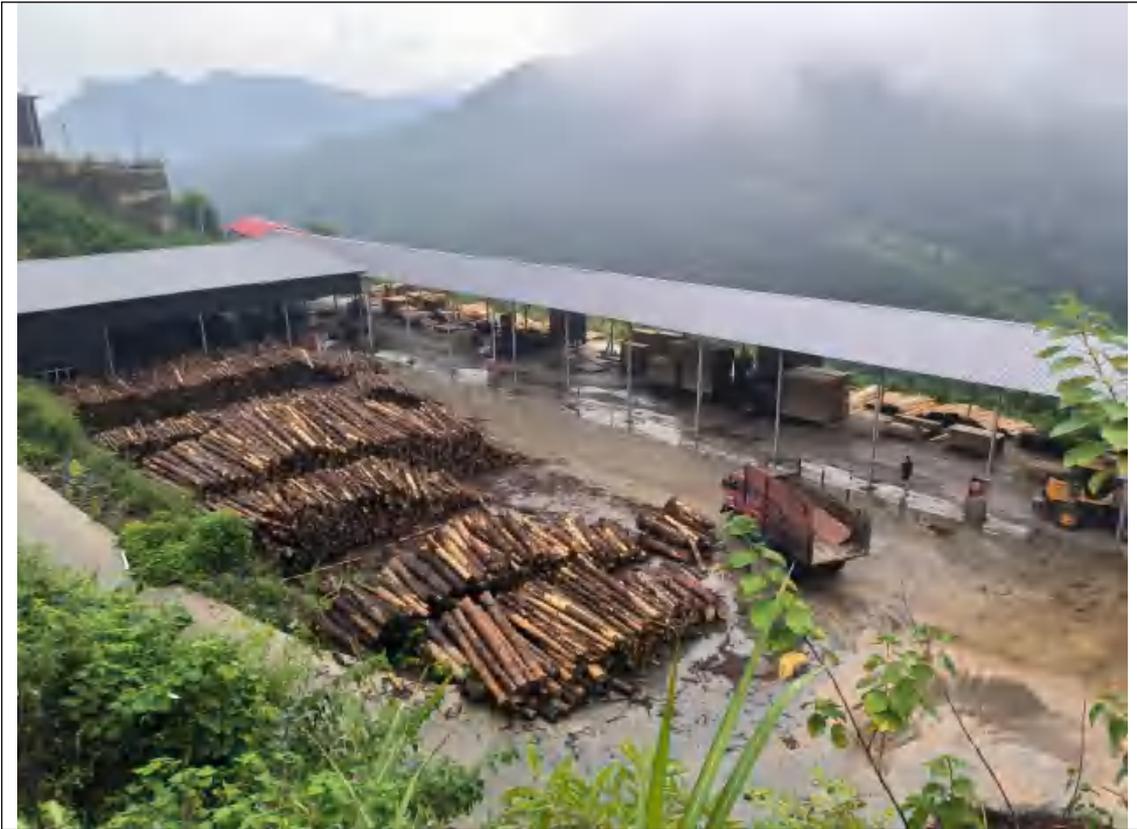
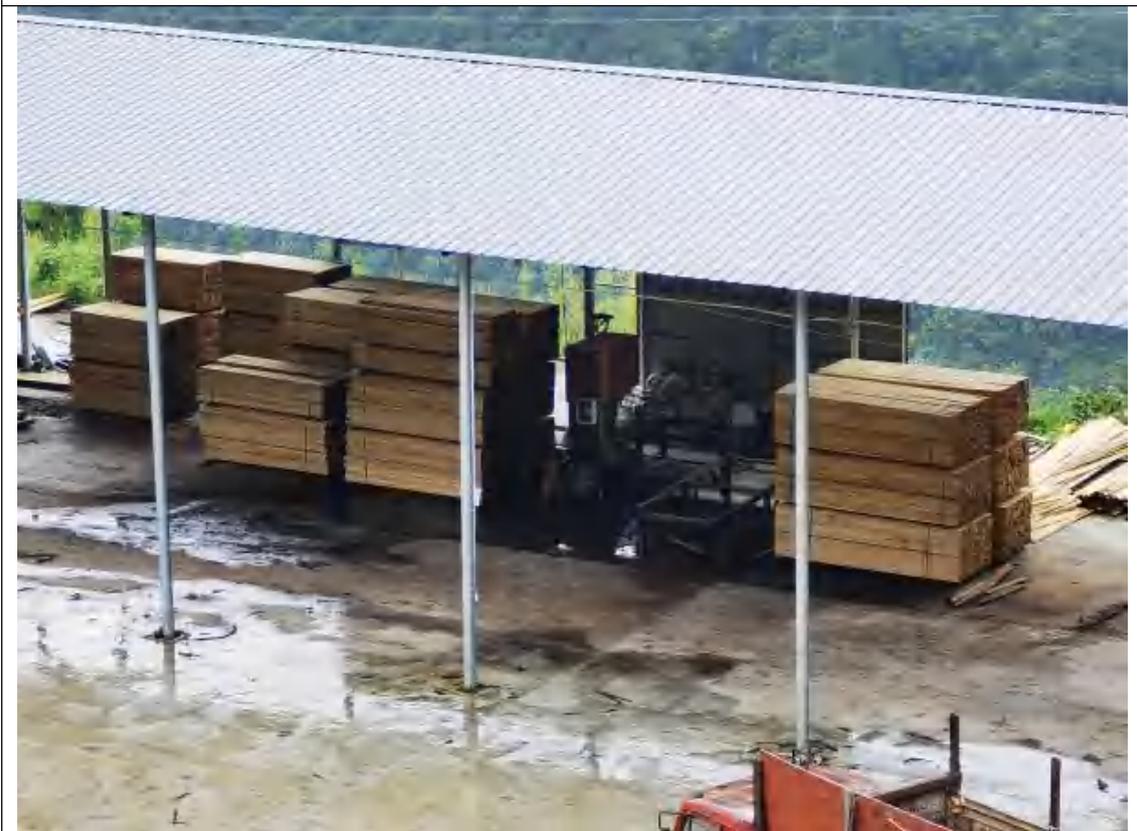
贵州商都云墨木业有限公司

(3) 贵州商都云墨木业有限公司，成立于 2023 年，位于贵州省黔南布依族苗族自治州，是一家以从事木材加工和木、竹、藤、棕、草制品业为主的企业。贵州商都云墨木业有限公司主要从事木材粗加工，产品为切割成型的木材。生产工艺流程为：木材分类→原木去皮→机械切割→木材干燥→打包销售。不涉及喷漆、防腐等工艺，无 VOC 气体排放。主要生产机械为台锯和叉车，无危险废物产生，不设危废暂存间。生产工艺过程中产生的污染物为木材切割产生的噪声、粉尘、木屑和木材边角料。厂区已硬化，生产设施位于半封闭厂棚内，减少粉尘对周围环境污染。木屑及边角料均可进行综合利用。

贵州商都云墨木业有限公司高程 470m~480m，低于地块 590m~600m。根据平塘三都县风玫瑰图，当地主导风向北风，贵州商都云墨木业有限公司厂房位于地块南面。木材加工厂生产过程中无污染物通过大气迁移、地表径流、地下水等方式进入地块范围，不会对地块内土壤和地下水造成污染。
