建设项目竣工环境保护验收调查报告

委托单位:贵州铝厂有限责任公司

编制单位: 毕节市环境科学研究所有限公司 2019 年 12 月

工程名称:中国铝业股份有限公司贵州分公司曹关赤泥堆场闭库工程;

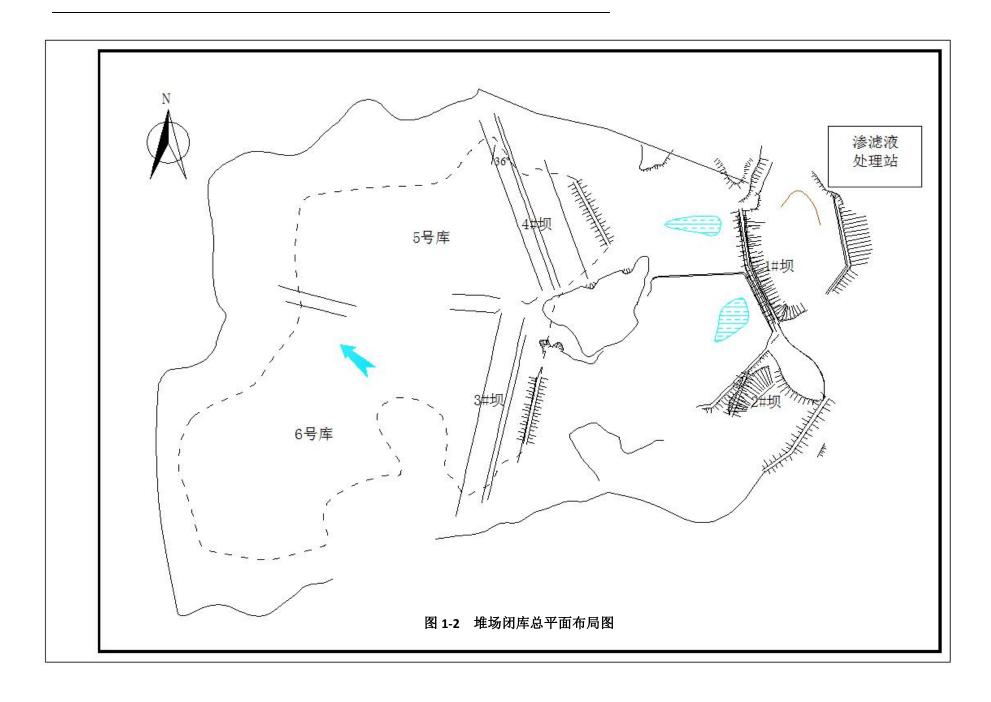
中国铝业股份有限公司贵州分公司曹关赤泥堆场主要由 6 个库区及 7 个副坝组成,闭库工程包括库区整治、坝体整治、排洪系统整治、渗滤液回收系统、渗滤液应急回收处理系统等内容。工程基本情况见表 1-1,堆场闭库总平面布置图见图 1-2。

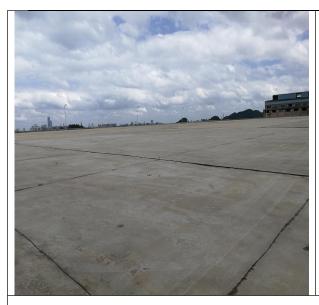
5#、6#库区非调洪池区域混凝土浇筑区域

5#、6#库区副坝边坡由原设计两个及两个以上边坡及马道现改为一个边坡(取消马道上的坝脚排水沟及坡面排水沟),坡脚修建坝脚排水沟,坡度按设计要求放坡处理,发生变化的边线范围按实际边线进行竣工处理;以上方案不改变其环境治理效果,已取得设计单位及工程监理单位出具设计联系单 01 予以认可。

施工过程中,由于场地限制,施工方与设计单位沟通后,增加以下施工方案: 在山体 1377.0m 高程处形成 5m 宽平台,1377.0m 至池底边坡清除植被及分化为岩石后,按自然坡度进行铺设土石层护坡处理最后进行土工膜及土工布的铺设,平台上满铺土工膜及土工布,采用 300mm 厚 C20 混凝土浇筑作为压膜处理,最终形成1377.00 平台。坡面土工布上部建议采用满铺标砖对土工布进行保护。为便于后期检查维修,在距离山体最近处铺设 5m 宽泥结实道路与库区 1377.50 平台进行连接,回填边坡坡度 1:2,道路土工膜铺设完成后浇筑 150mm 厚 C20 混凝土。

原设计要求池内土工布表面铺设 M7.5 烧结普通黏土砖压布,铺设间距为 1m 分隔,经建设单位、工程监理单位、设计单位对现场勘查沟通后改为池壁满铺,池底边缘靠池中间满铺 5m 范围,中间按间距 2m 分隔铺设 240mm 宽度条带。

以上方案不改变其环境治理效果,已取得设计单位及工程监理单位出具设计联系单 02、08 予以认可。

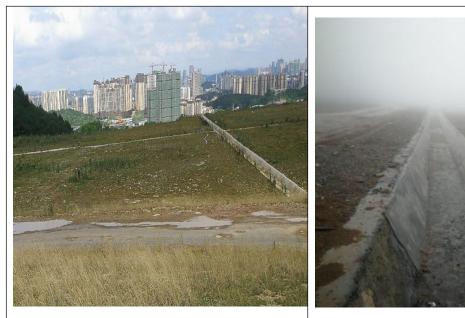
库区截水沟

该项目排洪设施由井一管式排洪系统、备用排洪系统、库周截水沟、场外排洪 沟组成。

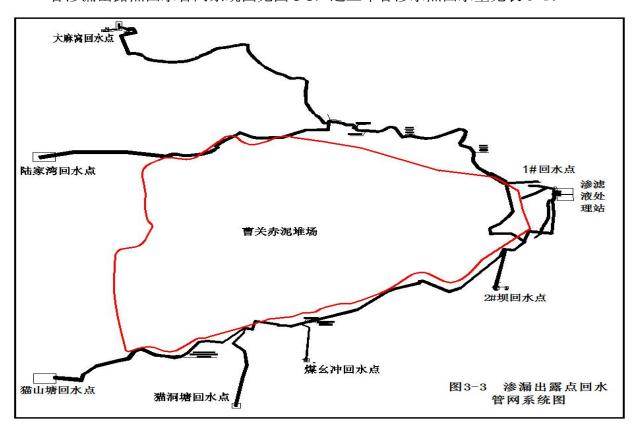
各渗漏出露点回水管网系统图见图 3-3, 近三年各渗水点回水量见表 3-1。

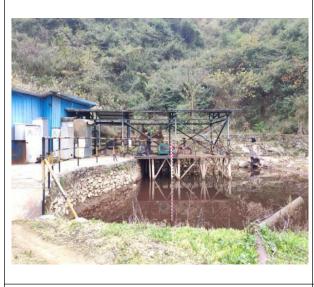
主回水池及泵房

陆家湾回水泵站共一个渗漏出露点,设置 2 个回水池,一用一备,设置三台卧式泵离心泵,两用一备,其中一台流量为 155m³/h,另外两台流量为 85m³/h。回水管道 2 根,管径为 159mm,每根长 900m。至运行以来,该渗漏出露点年最大回水量约 16 万 m³,若每天 24h 满负荷运行,则流量为 18. 2m³/h 即可满足需求,主回水池容积为 544. 5m³,因该出露点水质较差,沉积物较多,每年清淤时会把水引至备用水池,为一积水塘,该水塘容积约 800m³,现场图如下所示:

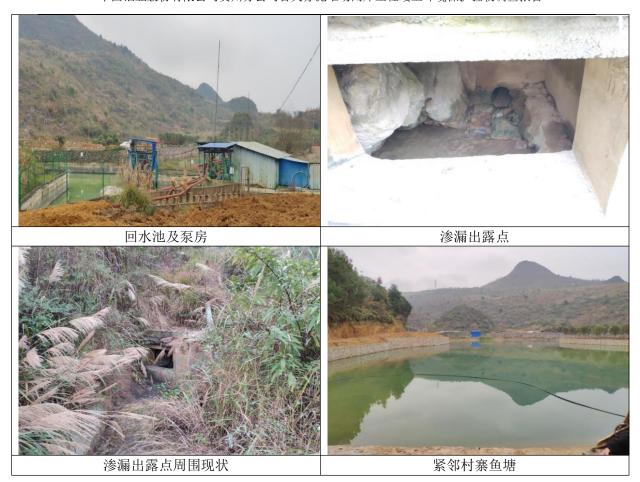
猫山塘回水泵站共一个渗漏出露点,1个回水池,设置三台卧式泵离心泵,两用一备,其中一台流量为155m³/h,另外两台流量为85m³/h。回水管道2根,管径为159mm,每根长2700m。至运行以来,该渗漏出露点年最大回水量约17万m³,若每天24h满负荷运行,则流量为19.4m³/h即可满足需求,回水池容积为800m³,因该出露点水质较好,相较2016年水质已得到较大改善,从现场照片可以看出,渗漏出露点水质非常清澈,紧邻村寨水塘水质也较好,该水塘为当地村民鱼塘,现场图如下所示:

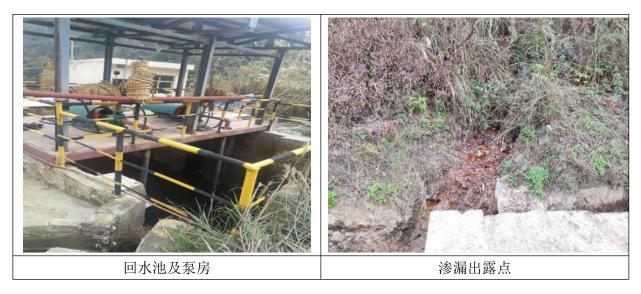
煤幺冲回水泵站共一个渗漏出露点,1个回水池,设置二台卧式泵离心泵,一用一备,每台流量为50m³/h。回水管道2根,管径为89mm,每根长800m。至运行以来,该渗漏出露点年最大回水量约14万m³,若每天24h满负荷运行,则流量为20m³/h即可满足需求,回水池容积为92m³,该出露点水质较差,现场图如下所示:

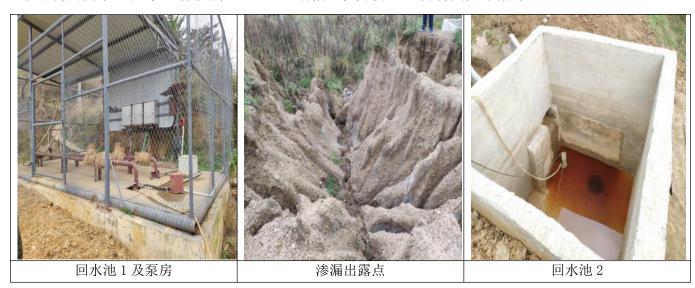
煤幺冲回水泵站共一个渗漏出露点,2个回水池,设置二台卧式泵离心泵,一用一备,每台流量为63m³/h。回水管道2根,管径为89mm,每根长800m。至运行以来,该渗漏出露点年最大回水量约14万m³若每天24h满负荷运行,则流量为20m³/h即可满足需求,回水池容积为98.7m³,出露点水质较差,现场图如下所示:

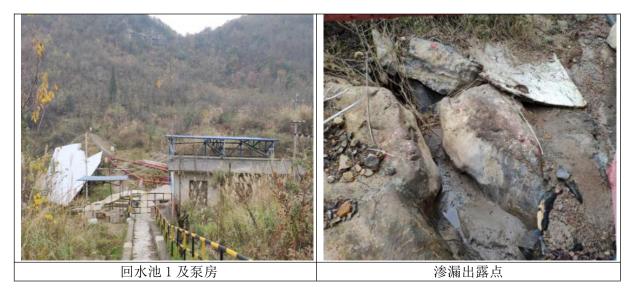
大麻窝回水泵站共一个渗漏出露点,2个回水池,一用一备,设置三台卧式泵离心泵,两用一备,每台流量为160m³/h。回水管道2根,管径为159mm,每根长2100m。至运行以来,该渗漏出露点年最大回水量约19万m³,若每天24h满负荷运行,则流量为21.7m³/h即可满足需求,主回水池容积为544.5m³,因该出露点水质较差,沉积物较多,每年清淤时会把水引至备用水池,为一积水塘,该水塘容积约800m³,现场图如下所示:

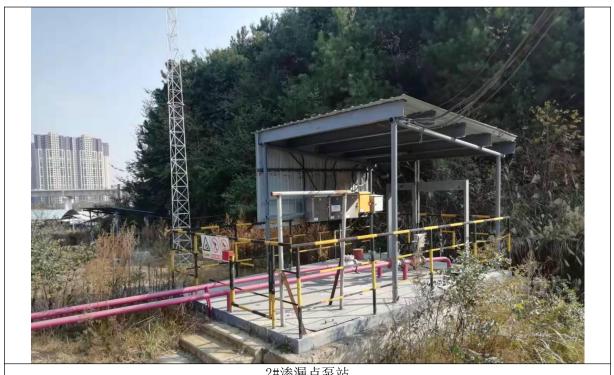
2#渗漏点泵站

2#回水泵站位于对场内2#坝坝底,共一个渗漏出露点,2个回水池,一用一备, 设置二台卧式泵离心泵,一用一备,每台流量为50m3/h。每台流量为160m3/h。回水 管道2根,管径为89mm,每根长900m。至运行以来,该渗漏出露点年最大回水量约 5万 m³, 若每天 24h 满负荷运行,则流量为 5.7m³/h 即可满足需求,主回水池容积为 100m3, 因该出露点水质较差, 沉积物较多, 每年清淤时会把水引至备用水池, 该水 池容积约 14m3, 现场图如下所示:

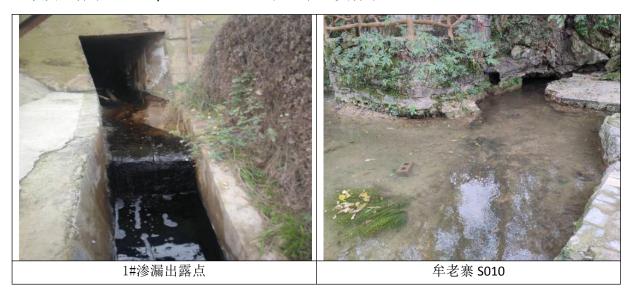
根据现场调查以及委托监测结果显示,牟老寨渗漏出露点水质已能达到《地下水质量标准》(GB/T 14848-2017)表 1 中 III 类标准。

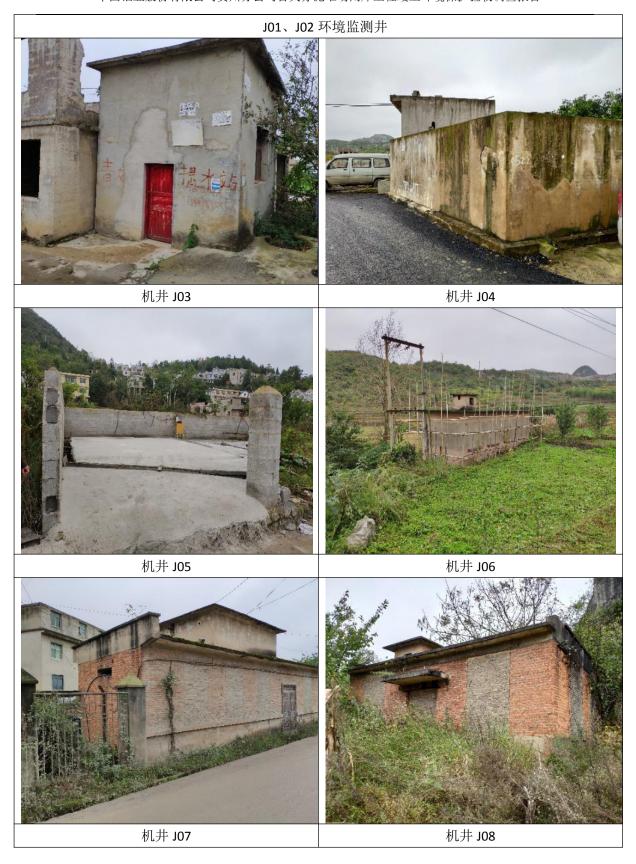
(二)渗漏下降泉点现状如下

赤泥堆场周边有多处渗漏点,渗漏为二个方向、四条途径及 6 个渗出点,其中,出露下降泉 8 个、出露点 6 个,堆场内部 2#坝有一处渗漏点。下降泉分别设置机井(J01、J02、J03、J04、J05、J06、J07、J08),见附图 3。现场调查中发现,J01、J02号井为环境监测井,J03、J05号机井同时作为附近村民的生活取水井,J04、J06、J07、J08号监测点为转水泵站。下降泉主要径流方向由北、南和西向长冲落水洞附近汇集,再由东向西集中径流排泄于牟老泉(S010),最终汇入猫跳河。

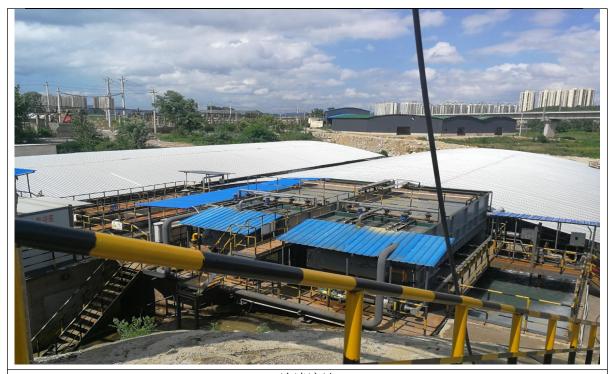
渗滤液站

自 2014 年 12 月建成以来,其加酸处置达标排放工作安全有序进行,渗漏碱水回收、加酸处置系统运行正常,各渗漏出露点碱水全量回收,回收碱水全部加酸中和后排放;管理站严格复核、控制进出酸量,每月及时向公安部门提交报表。2018 年 9 月至 10 月,渗滤液应急回收处理系统安装了在线监测系统,对 pH、SS、氟化物、硫化物、Cu、Mn、Zn、流量进行监测,目前已安装完成,并已与贵州省污染源自动监控管理系统连接,2019 年 5 月 8 日,贵州铝厂有限责任公司组织"贵州铝厂有限责任公司赤泥堆场渗滤液排放口在线监测系统验收会"并通过验收,见附件 5。渗滤液应急回收处理系统现场图如下所示:

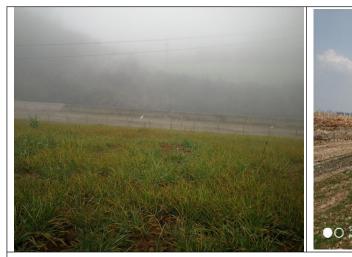
边坡植草绿化

目前,全库区已经实施完成覆土工程,植草绿化也完成,绿化面积共465000㎡。

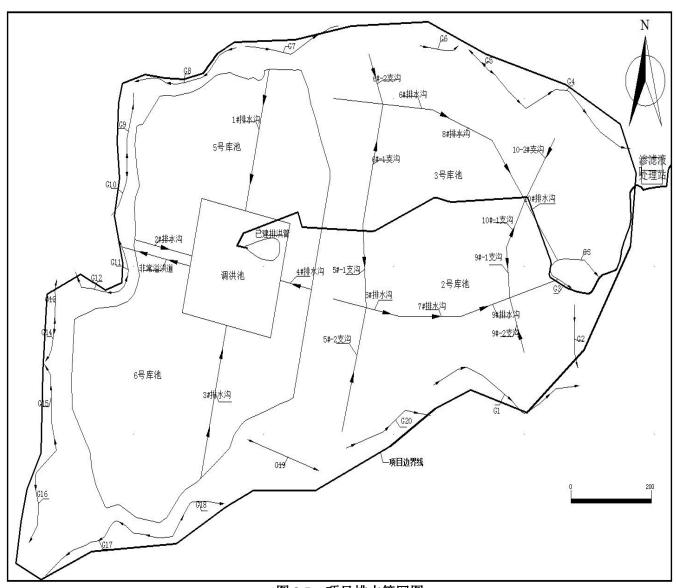
图 3-5 项目排水管网图

尾矿场地集水面积约为760000m²。根据贵阳市多年平均降雨量1129.5mm,代入上式,堆场地表径流水量为257526m³/a。堆场闭库后,5#、6#库周围雨水经排水管道汇入调洪池,后经排洪涵管接2#库下明沟,超标则经渗滤液应急回收处理系统处理再排放,达标则直接排至渗滤液站旁排洪沟引入大路河,最后排入麦架河。堆场内雨水管网见图3-5。
