华润雪花啤酒（黔南）有限公司原厂区 地块土壤污染状况初步调查报告

项目名称：华润雪花啤酒（黔南）有限公司原厂区
地块土壤污染状况初步调查

委托单位：华润雪花啤酒（黔南）有限公司

贵州中佳环保有限公司

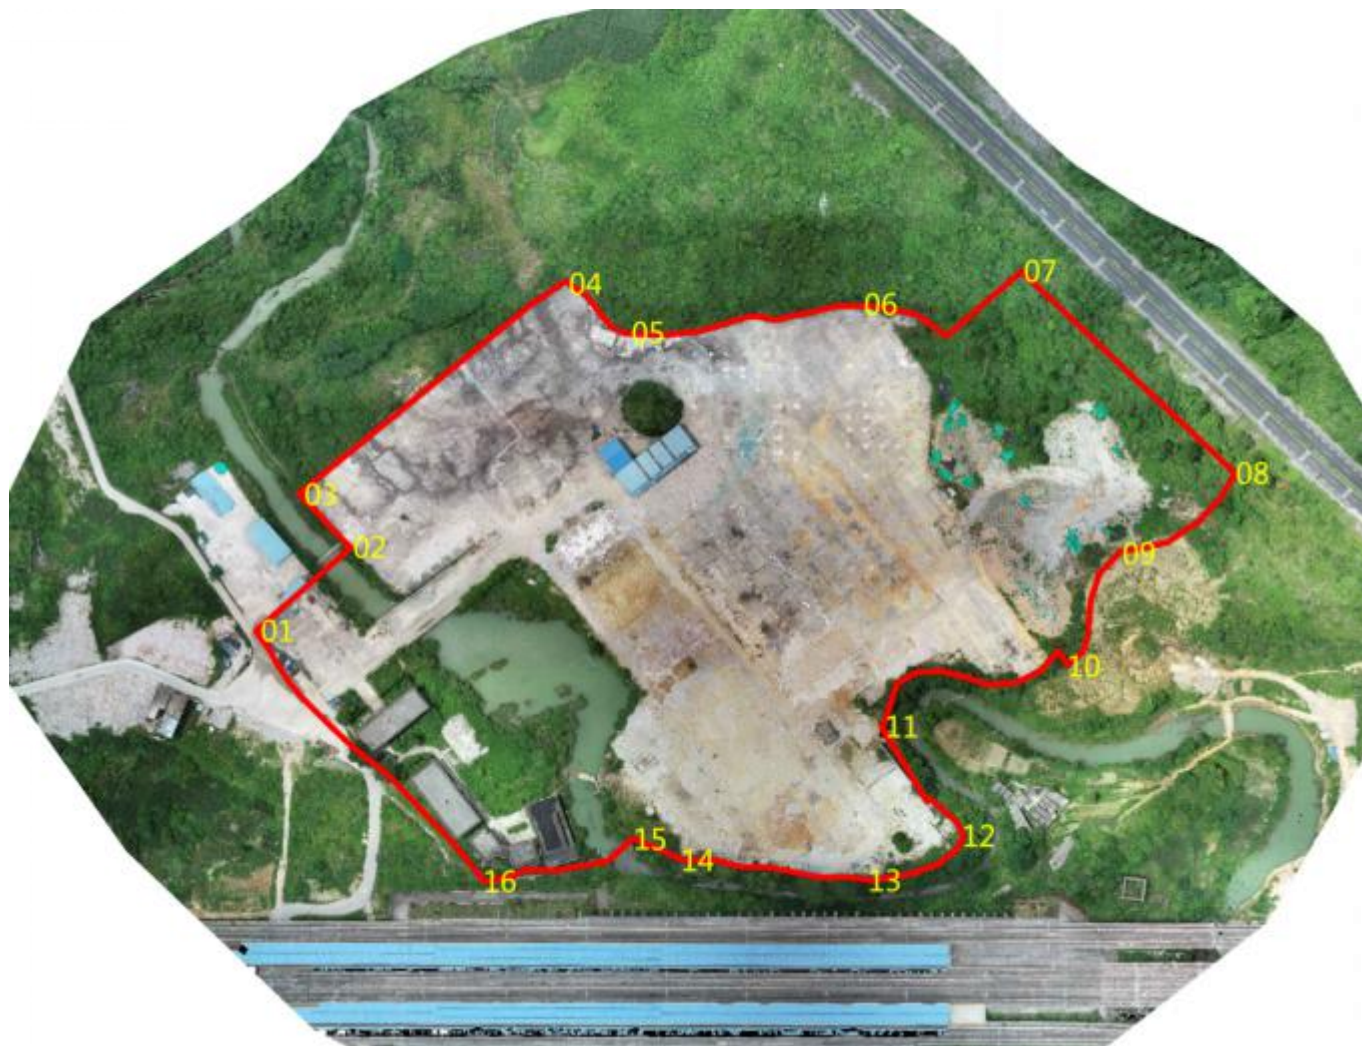
图 2.1-2 地块边界图

调查地块位于贵州省黔南州龙里县冠山街道水桥社区，原属于龙里县龙山镇，2014年3月龙里县行政区划进行调整，成立冠山街道后被划为冠山街道行政管理范围。中心地理坐标为东经106°57'49.936728"，北纬26°28'26.165244"（2000国家大地坐标系），调查面积为119900.00m²，调查范围东至茅草冲河、南至龙里北站、西至贵州神奇集团有限公司龙里地块围墙、北至沪昆高速龙里段。地块拐点坐标见表2.1-1。地块地理位置见图2.1-1。地块边界图见图2.1-2。

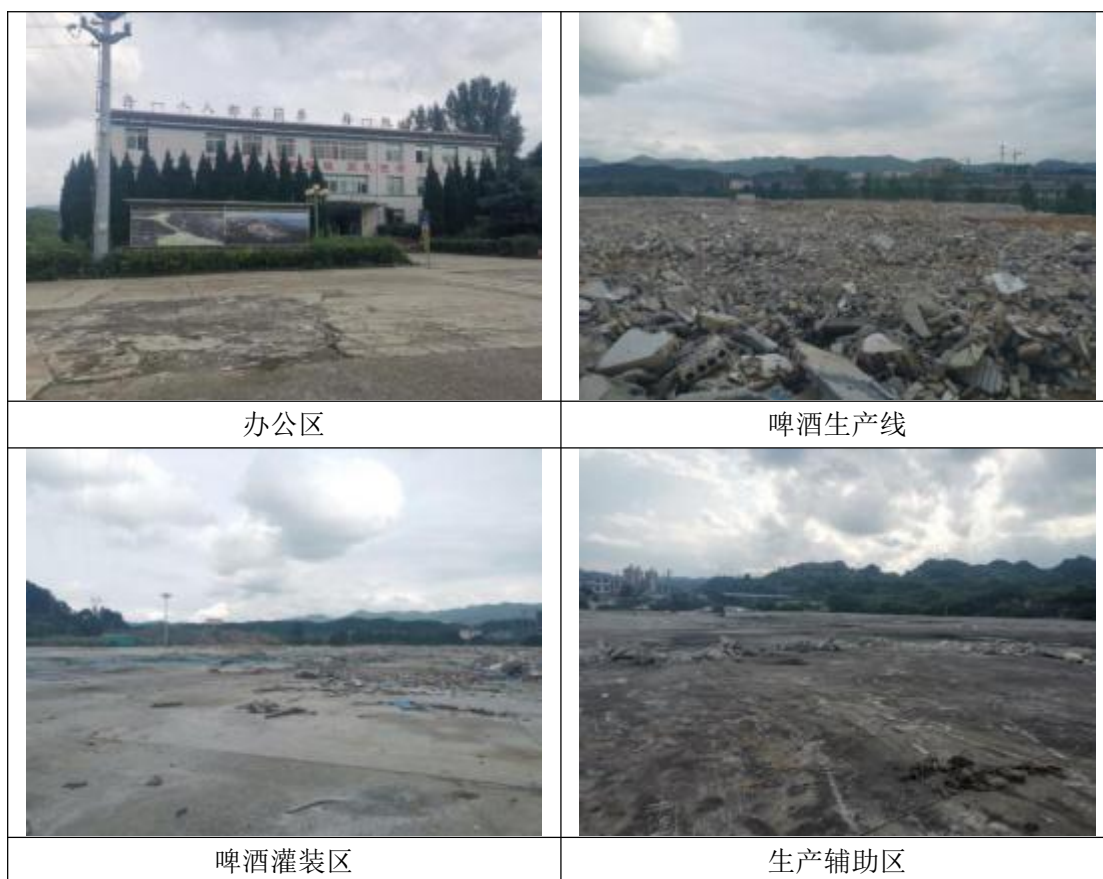
图 2.1-3 生产区域地建筑物拆除情况

根据现场调查，地块内部进行了混凝土硬化处理，混凝土硬化层厚度 20~50cm 不等，厂区内雨污分流，排水管网完善。2020 年 5 月，地块生产区建筑物已经拆除。见图 2.1-3。

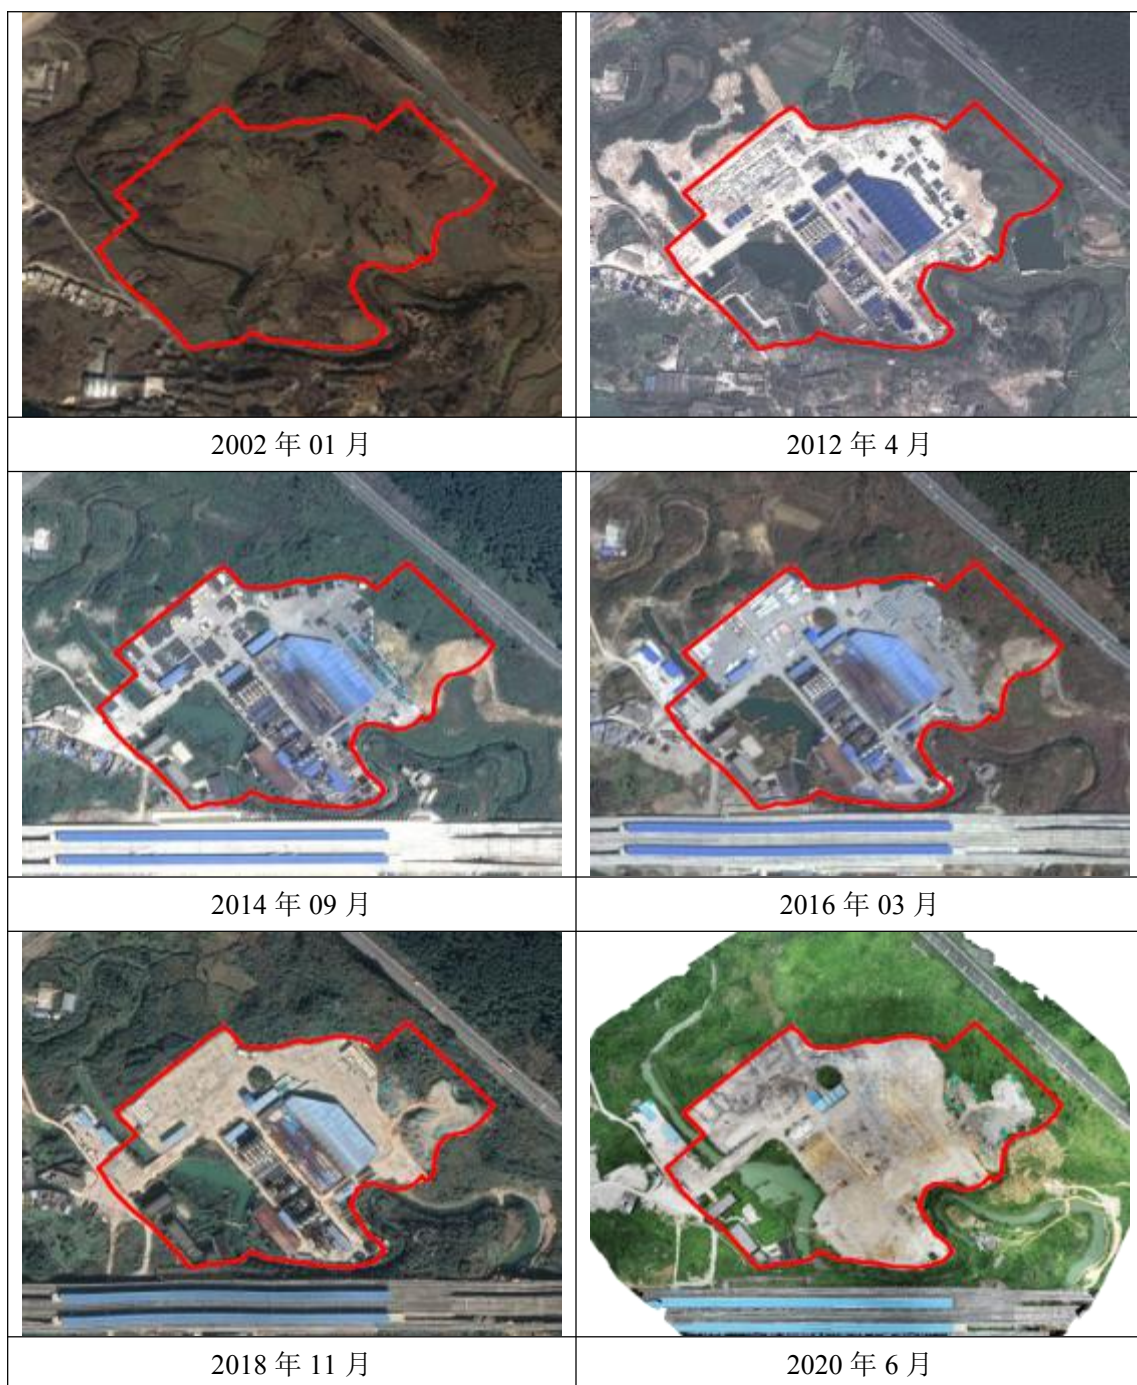
图 2.2-1 地块历史影像资料图

调查地块属于龙里县冠山街道水桥社区。根据走访调查，该地块原为当地的农耕地，2005年开始用作工业生产活动。2005年4月，贵州神奇啤酒有限公司在该地块建设10万吨/年啤酒生产线，进行啤酒生产工作。2011年3月，华润雪花啤酒（黔南）有限公司收购贵州神奇啤酒有限公司，成立华润雪花啤酒（黔南）有限公司。2017年8月，华润雪花啤酒有限公司搬迁至新厂区，该地块啤酒生产线停产。停产后，当地政府进行规划调整，地块所在区域规划用于贵阳精工科技学校建设龙里技教城项目。2020年2月，贵阳精工科技学校建设龙里技教城项目进场，开始项目的前期建筑物拆除和场地平整工作。

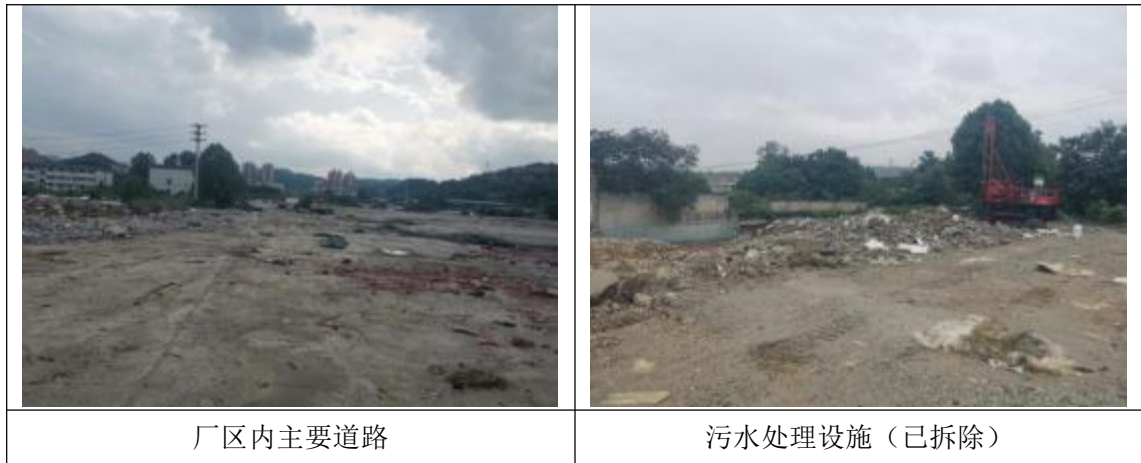
图 2.2-2 地块现状图

调查地块位于龙里县冠山街道水桥社区。华润雪花啤酒（黔南）有限公司原厂已经停产，主要生产设备全部拆除，厂区办公区建（构）筑物保留。2020年2月，贵阳精工科技学校龙里技教城项目已经入场，开展前期的场地平整工作。场地现状利用情况见表 2.2-1。地块现状图见图 2.2-2 和 2.2-3。

装瓶场地	灌装车间及仓库

主要生产区（糖化、发酵车间）	主要生产区（糖化、发酵车间）

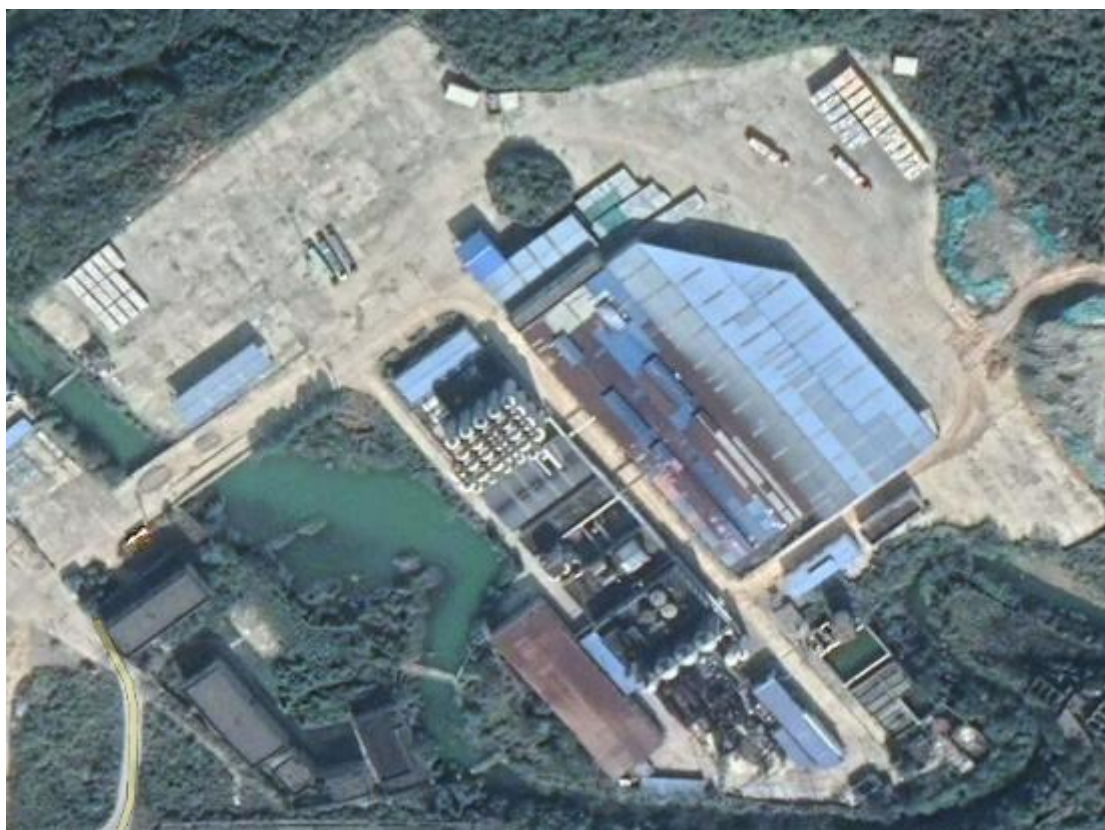
图 2.5-1 华润雪花啤酒（黔南）有限公司原厂啤酒生产线照片

2015 年至 2017 年，地块进行啤酒生产，生产规模为 10 万吨/年。生产的主要原料为：麦芽、水、电、煤等，主要的污染物为燃煤锅炉的烟尘、二氧化硫、煤渣和啤酒生产废水、酒糟。华润雪花啤酒（黔南）有限公司原厂啤酒生产线照片见图 2.5-1，华润雪花啤酒（黔南）有限公司原厂平面布置图见图 2.5-2。

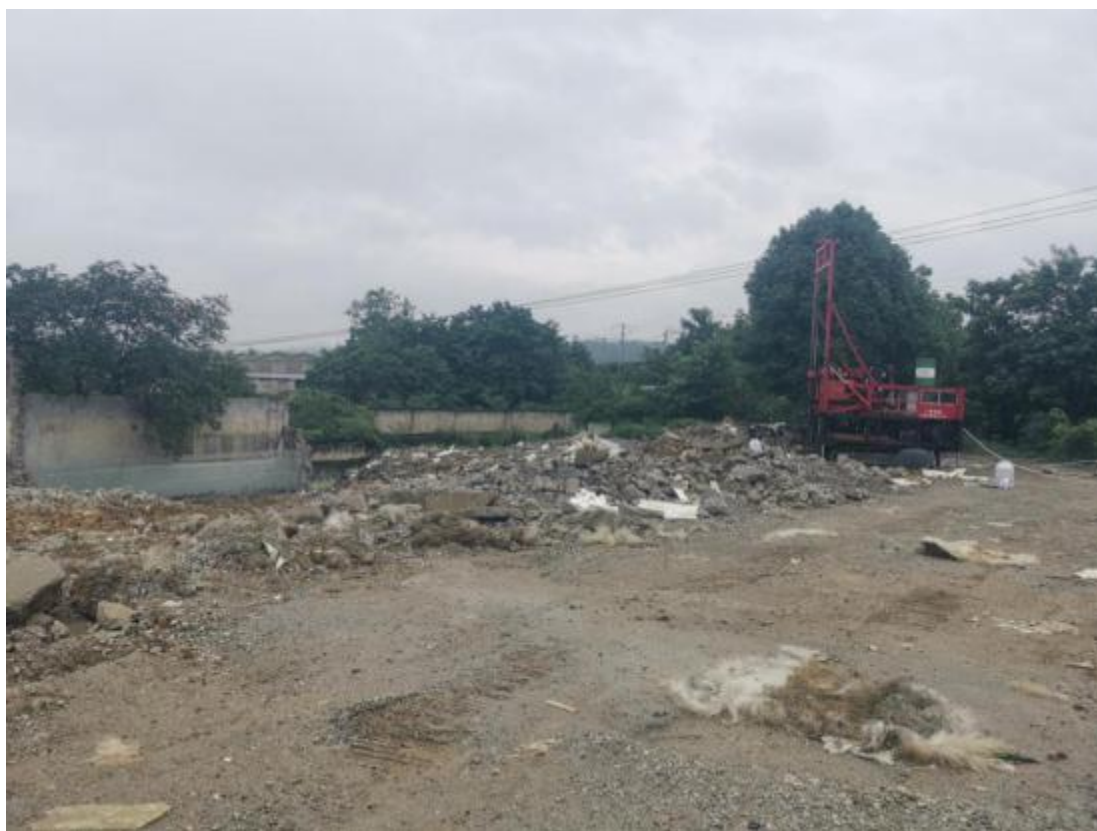
图 2.5-6 已拆除的污水处理设施

2005 年至 2014 年，厂区使用一台燃煤锅炉，锅炉烟气采用湿式脱硫除尘设

施，去除效率大于 70%，煤渣外运再利用。2015 年改用燃气锅炉，减少了烟尘和二氧化硫排入环境。厂区建设了一套废水处理设施，处理废水中 COD、有机物和悬浮物，废水处理后排。

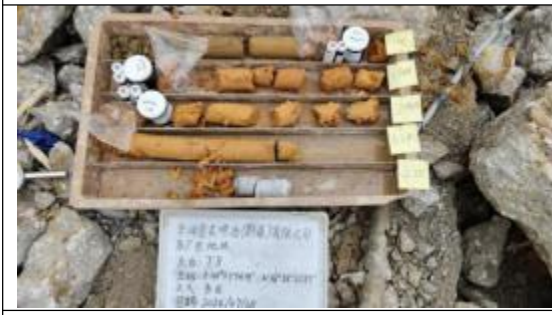
北纬	26° 28' 26.90"	
8	T8	污水处理站	东经	106° 57' 54.49"	取3个土样：埋深0.5m处取样、埋深1.0m处取样、埋深1.5m处取样；
			北纬	26° 28' 21.87"	
9	D1	地块外西北侧	东经	106° 58' 07.82"	取1个土样：埋深0.5m处取样；
			北纬	26° 28' 29.71"	
10	D2	地块外西北侧	东经	106° 58' 15.40"	取1个土样：埋深0.5m处取样；
			北纬	26° 28' 31.74"	
11	D3	地块外西北侧	东经	106° 58' 23.06"	取1个土样：埋深0.5m处取样；
			北纬	26° 28' 30.51"	
12	W1	茅草冲河	东经	106° 57' 48.65"	取1个地表水样；
			北纬	26° 28' 22.64"	
13	B1	生产区外四周	东经	106° 57' 44.15"	取1个土样：埋深0.5m处取样
			北纬	26° 28' 30.05"	
14	B2	生产区外四周	东经	106° 57' 44.99"	取1个土样：埋深0.5m处取样
			北纬	26° 28' 30.22"	
15	B3	生产区外四周	东经	106° 57' 48.14"	取1个土样：埋深0.5m处取样
			北纬	26° 28' 31.86"	
16	B4	生产区外四周	东经	106° 57' 55.85"	取1个土样：埋深0.5m处取样
			北纬	26° 28' 30.36"	
17	B5	生产区外四周	东经	106° 58' 03.04"	取1个土样：埋深0.5m处取样
			北纬	26° 28' 24.75"	
18	B6	生产区外四周	东经	106° 58' 00.79"	取1个土样：埋深0.5m处取样
			北纬	26° 28' 23.09"

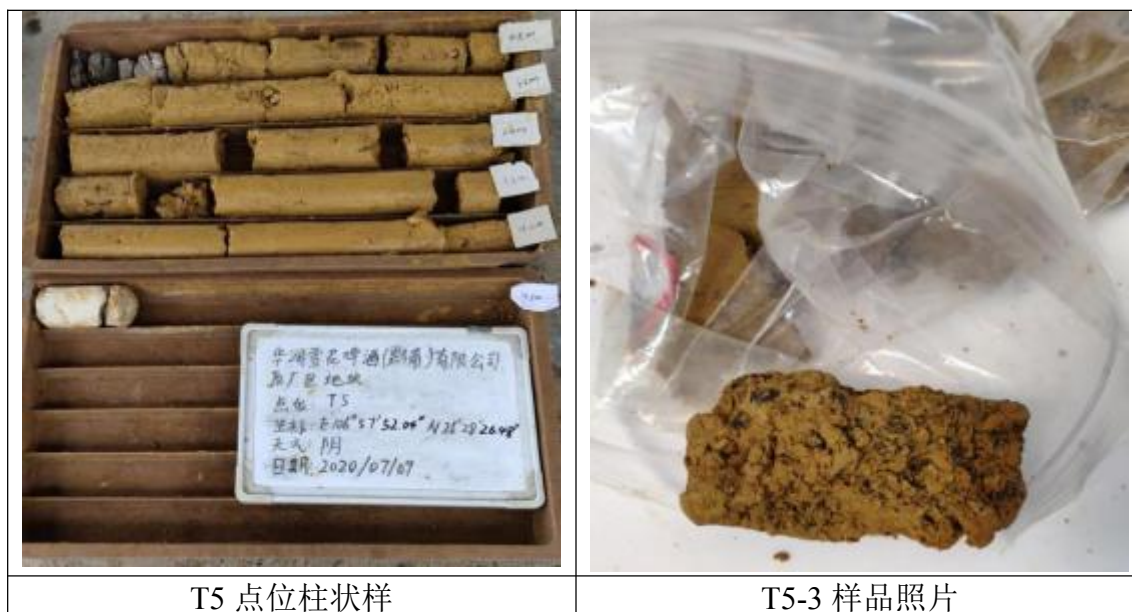
图 5.4-1 T5 点柱状样照片及土壤样品照片

针对 T5-3 点位样品土壤砷浓度超过筛选值（但低于管制值）的情况，对 T5-3 点位进行了复核调查。

T5 点位土壤柱状样如下：T5 点位 0-0.2m 为混凝土层，0.2-4m 为土壤层，在 4.0m 深度见岩石，岩石为灰色石灰岩。T5 点位的土壤样品为黄棕色壤土，土壤中含有少量砂石和碳化的腐殖质。T5 点柱状样照片及土壤样品照片见图 5.4-1。

根据历史影像中等高线数据显示该点的高程为+1079m，现场测量结果 T5 点地面高程为+1079.16m（含混凝土层），T5-3 点处高程为+1077.46m。T5-3 点高程低于原地面高程。结合采用点位高程和现场采集样品，判断 T5-3 点位土壤样品为原生土壤。历史高程图见图 5.4-2。

针对 T5 点位进行走访调查，走访了本项目的知情人员和调用项目的历史影像资料。了解到 T5 点位 2005 年以前为农耕地，未从事过工业生产活动。2005 年该区域用于建设贵州神奇啤酒厂灌装车间。灌装车间的生产工艺为装酒、杀菌、贴标、装箱。灌装车间混凝土硬化层厚度约 0.2m，地表防渗条件较好。2011 年华润雪花啤酒（黔南）有限公司收购后，继续沿用该车间作为灌装车间，生产工艺不变。项目生产工艺中无含砷污染物产生和排放，可以排除工业生产造成 T5 点处土壤砷超标的可能性。
