# 龙里县四通铝土矿业有限责任公司

## 地块土壤污染状况调查报告

项目名称： 龙里县四通铝土矿业有限责任公司地块  
土壤污染状况调查

毕节市环境科学研究所有限公司

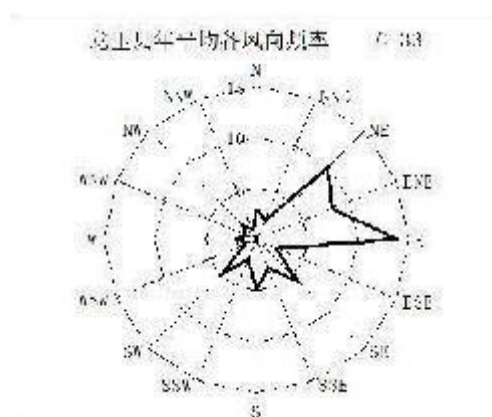
图 2.1-2 龙里县风玫瑰图

项目所在区域龙里县属亚热带季风性湿润气候区，黔中温和一年两熟区。气候温和，雨量充沛，冬无严寒，夏无酷暑，无霜期长，湿度较大。全县年平均气温一般在 13℃~15.2℃，龙里县城一带年平均气温 14.8℃，最冷为 1 月，平均气温 4.6℃，最低气温 0.5℃；最热为 7 月，平均气温 23.6℃，最高为 24.7℃。极端最高气温 34.2℃，日极端最低气温 -9.2℃，多年平均无霜期 283 天，月平均相对湿度为 79%。由于地形地貌组合复杂，地势高差大，在不同的地形、地势影响下，温度的地域差异显著，日照差别较大。龙里县年盛行风向为正东风向，龙里县风玫瑰图见图 2.1-2。

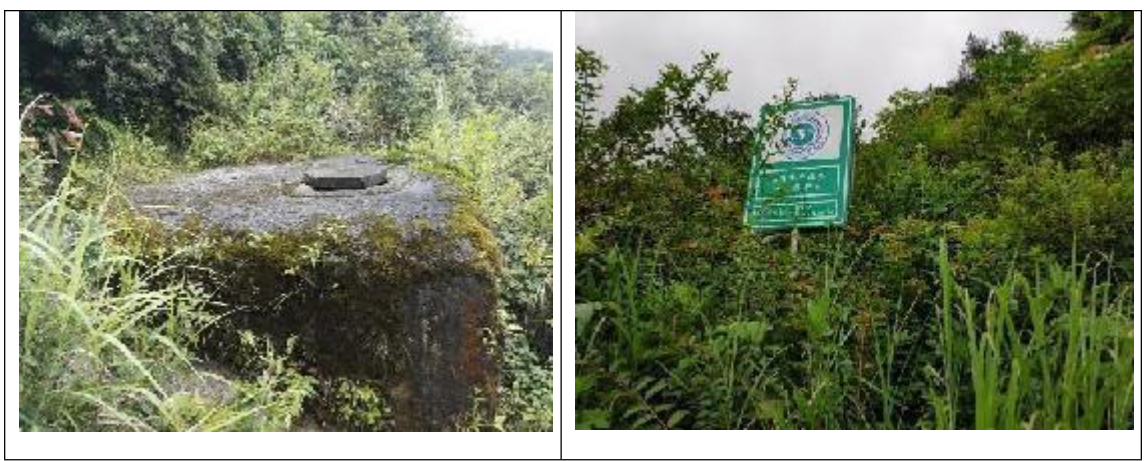
图 2.1-3 冷基冲水源保护区现状

33 户 156 人。地块区域水文地质图见图 2.1-2。冷基冲水源保护区现状照片见图 2.1-3。

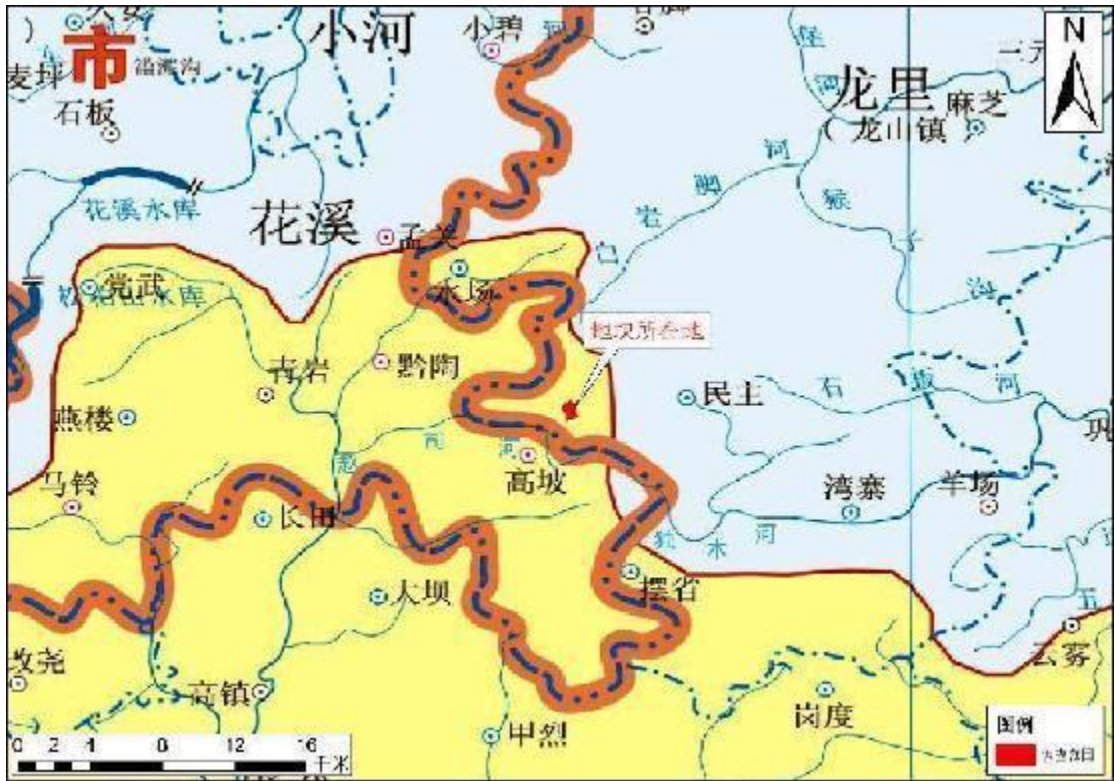
图 2.1-3 地块区域水系图

项目位于长江水系与珠江水系分水岭西侧，地块周围 1km 范围内无地表水，地块西侧有季节性溪沟。项目最近河流为西侧约 1.5km 处的赵司河。地块区域水

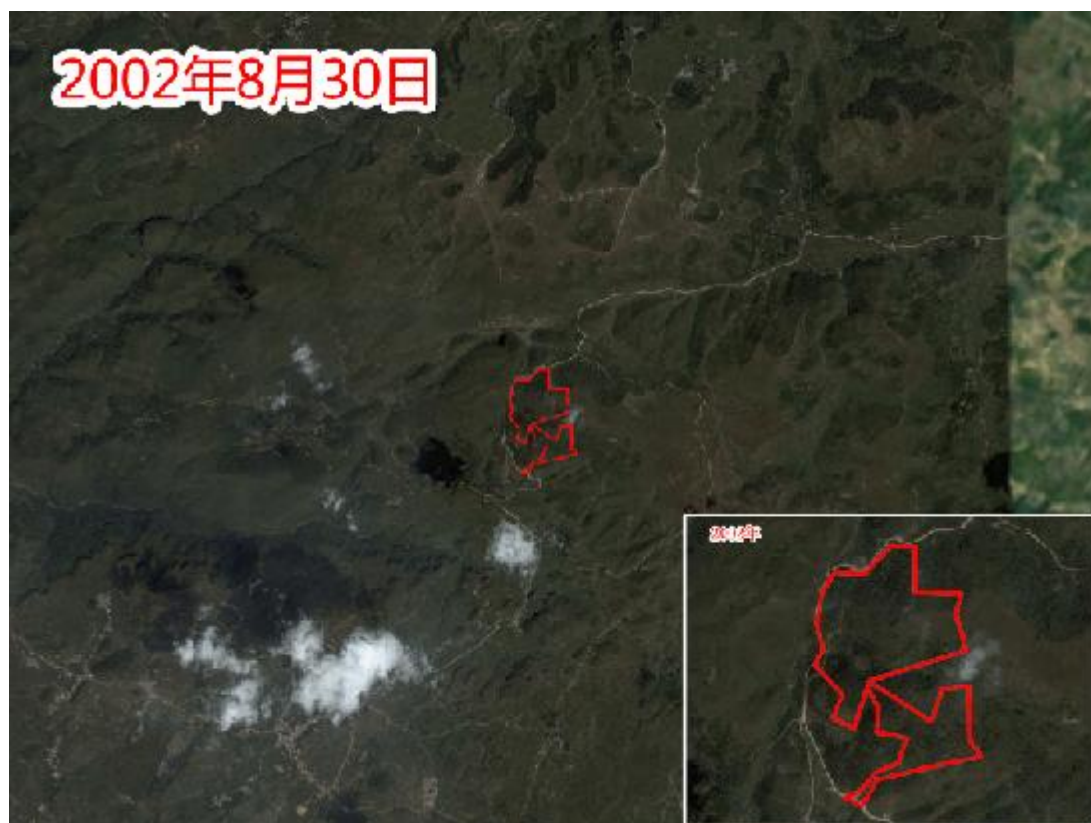
（1）2003 年之前：2003 年之前，地块为红星村毛家堡（2015 合并为金星村）村民集体用地，土地类型为林地、荒草地。

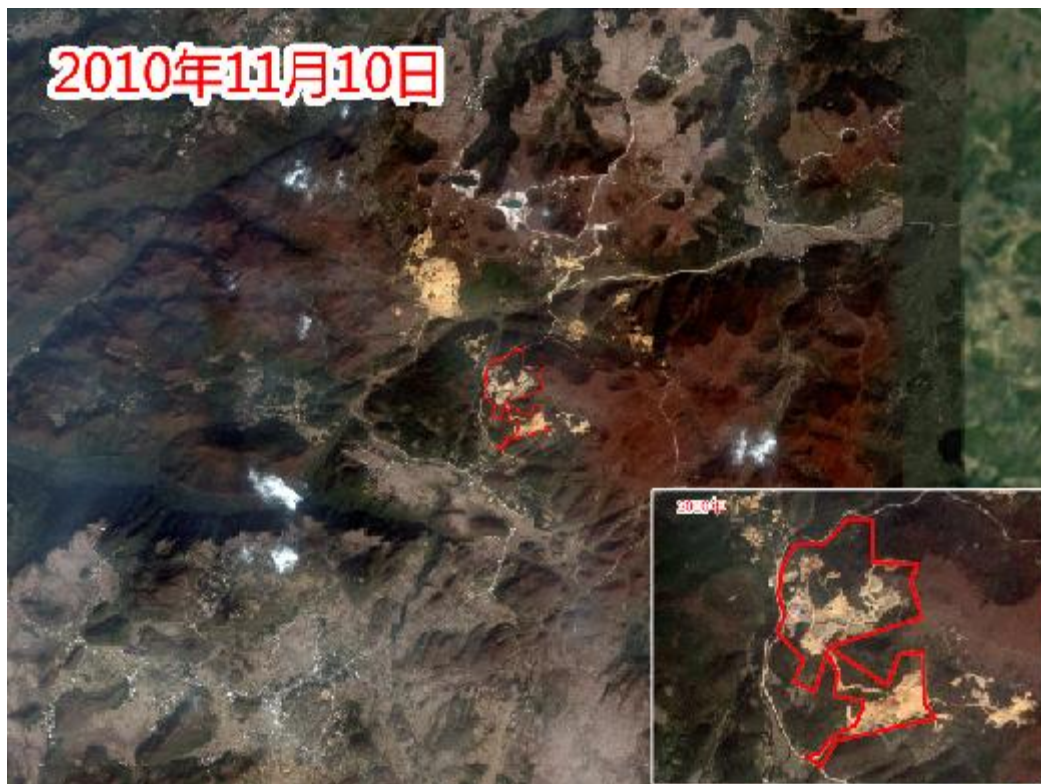
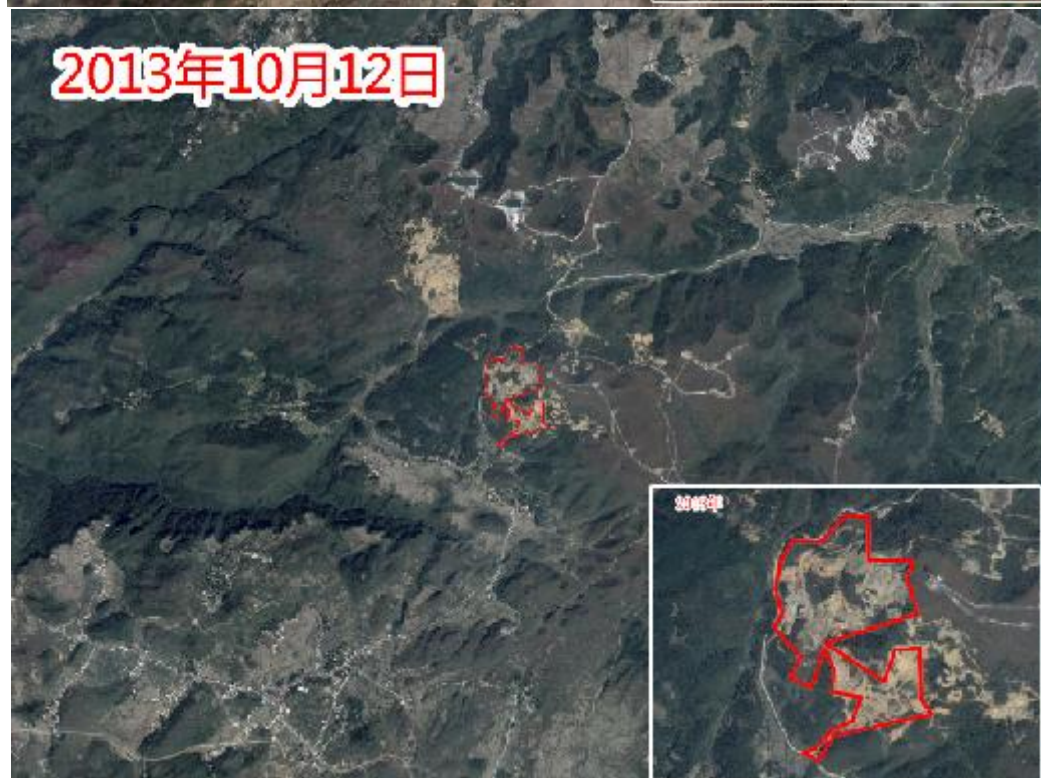
(2) 2003 年至 2015 年：2003 年，龙里县四通铝土矿业有限责任公司在地块建设龙里县民主乡长冲铝土矿项目，并于 2005 年左右投入生产。龙里县民主乡长冲铝土矿项目生产规模为年产 2 万吨铝土矿，开采方式为露天开采。2015 年左右，铝土矿停产。

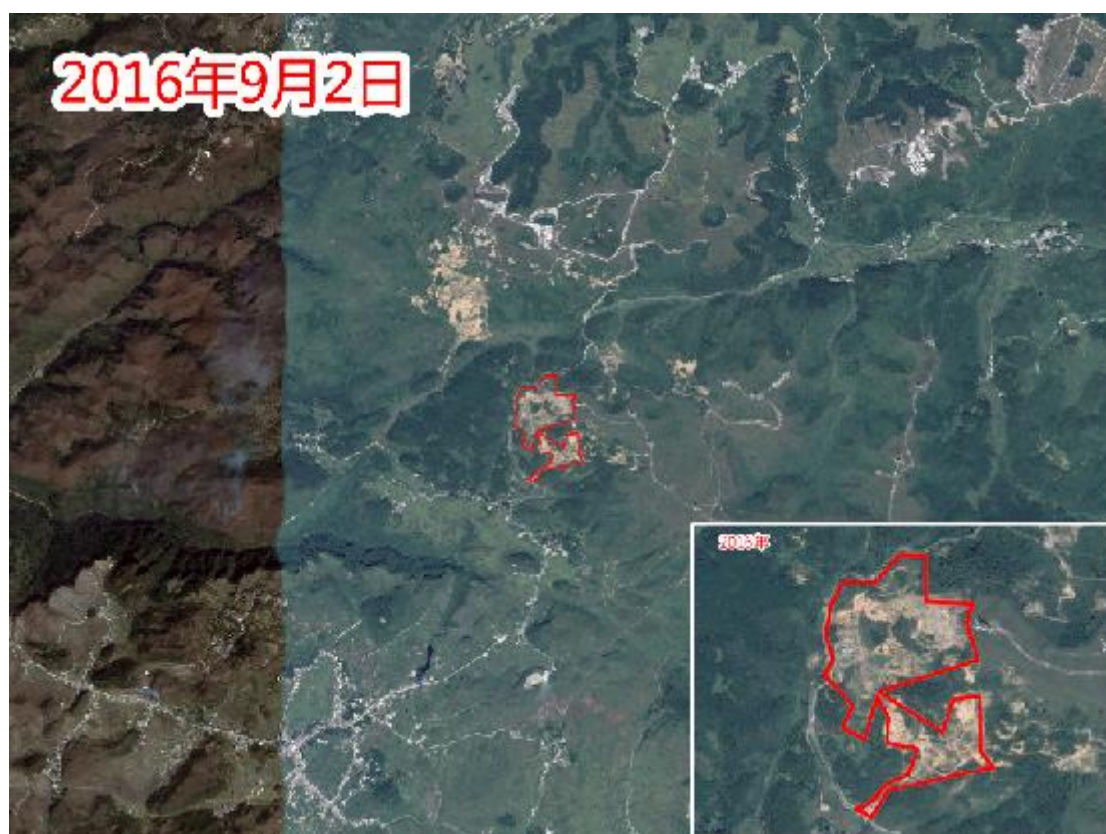
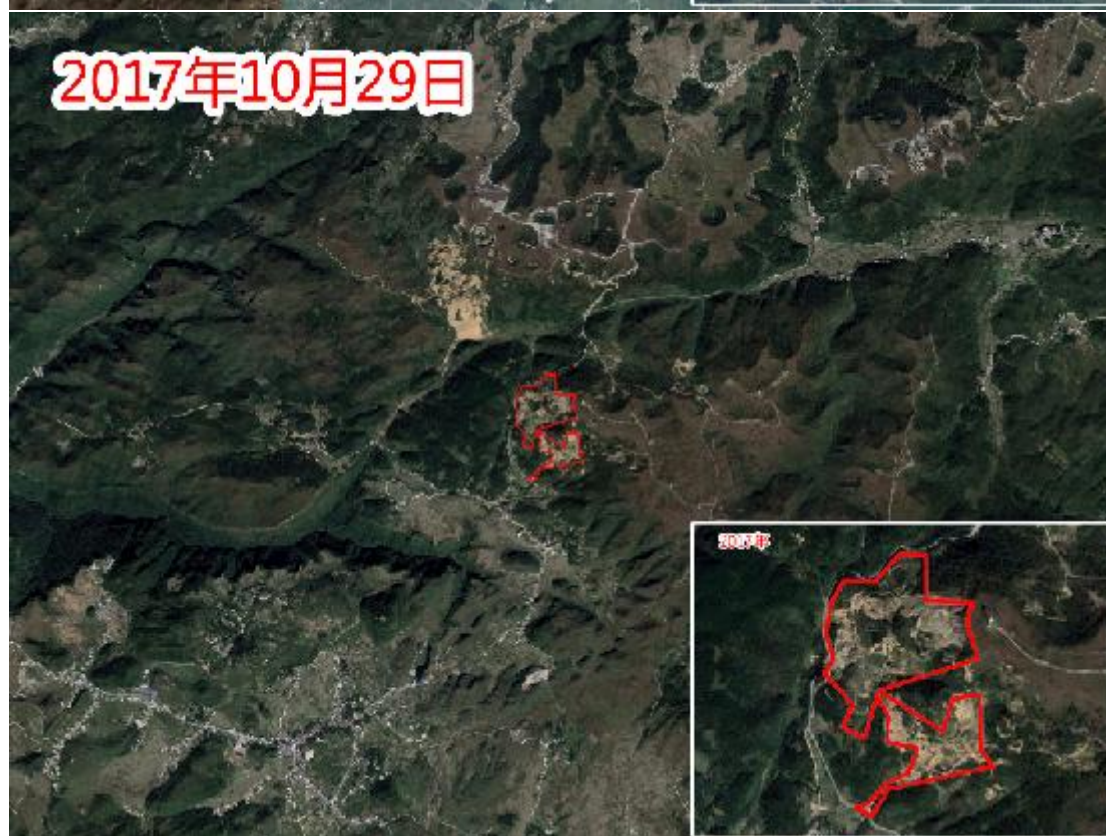
(3) 2015 年至 2018 年：2015 年停产后，地块处于无人管理状态。

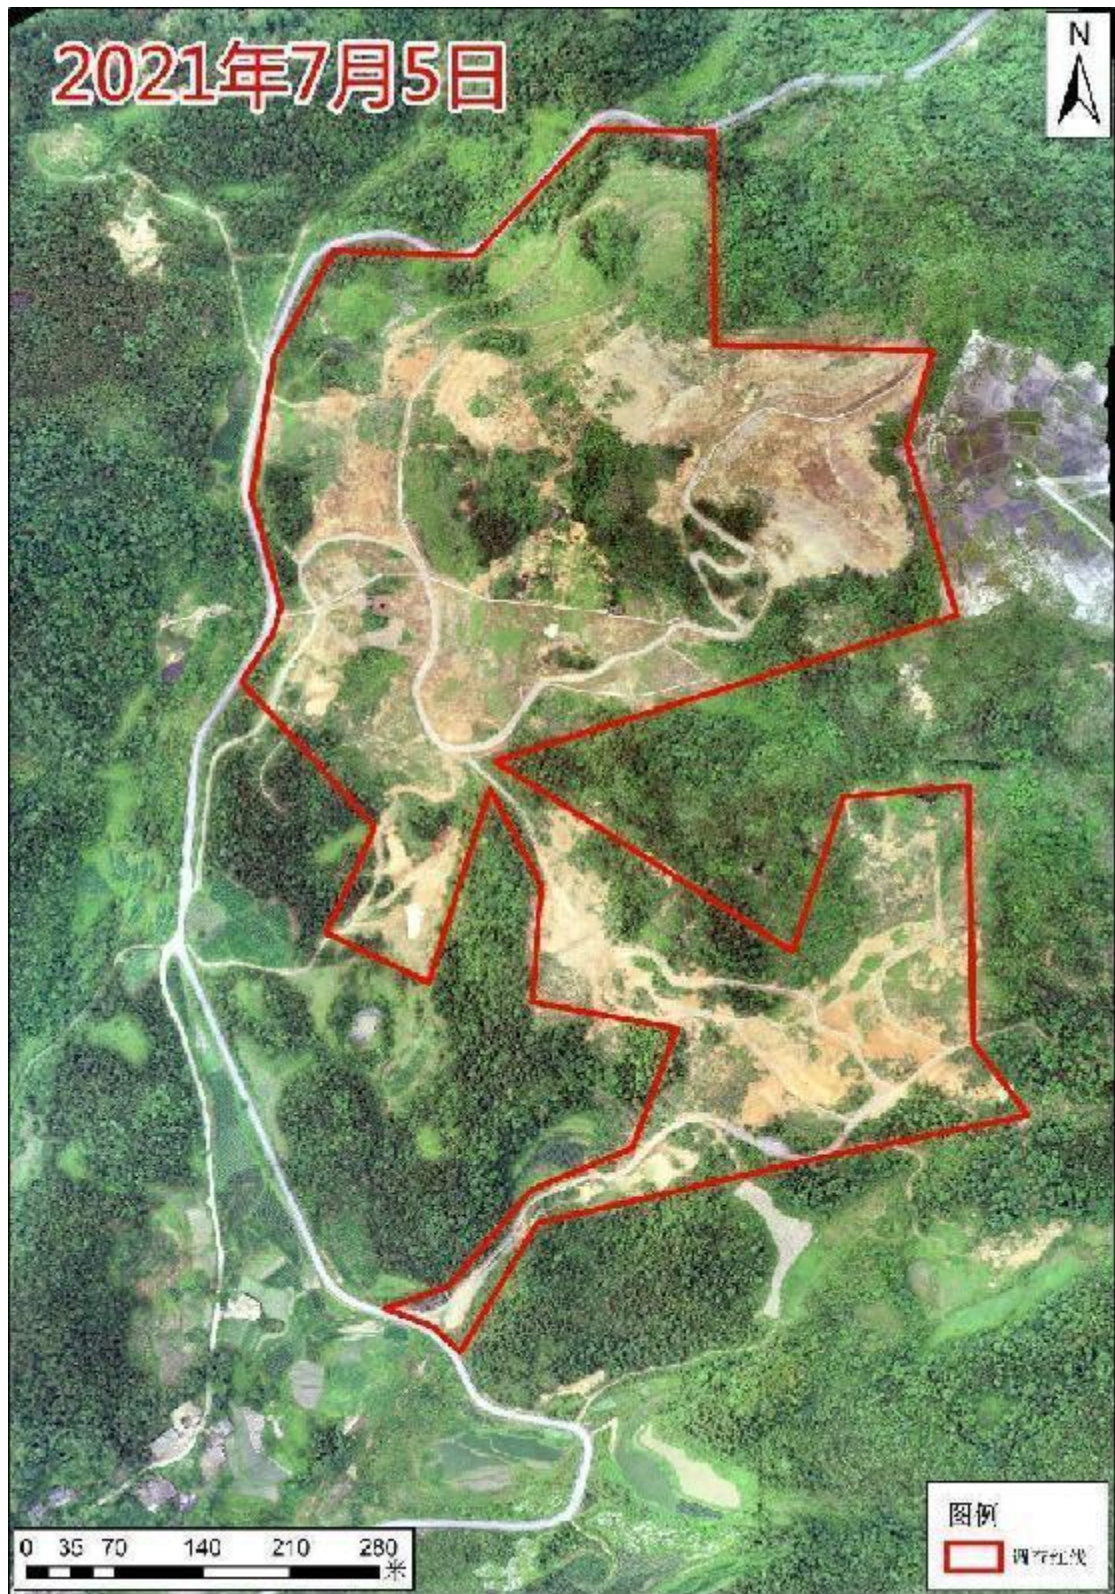
(5) 2020 年至今。矿山关闭后，矿渣、废弃矿石杂乱堆积形成大量的高陡斜坡，乱掘乱采导致水土流失。地块内需要对高陡边坡进行放坡，以消除安全隐患，对原场地进行平整，并修筑排水沟，进行绿化工程治理。2020 年，龙里县自然资源局对地块进行绿化工程治理（即龙里县民主乡长冲铝土矿矿山复绿工程），2021 年 5 月，工程治理基本完工，地块内分台阶平整，植树种草，植被得到恢复，水土流失得到有效的控制。

调查地块已由龙里县自然资源局开展绿化工程治理，治理工程内容为：（1）拆除废弃建筑物；（2）清理掉临空面上的浮石，并分级放坡，清除土方回填地块内部；（3）进行场地平整，修建排水沟；（4）从 10km 范围内开挖剥土对涉

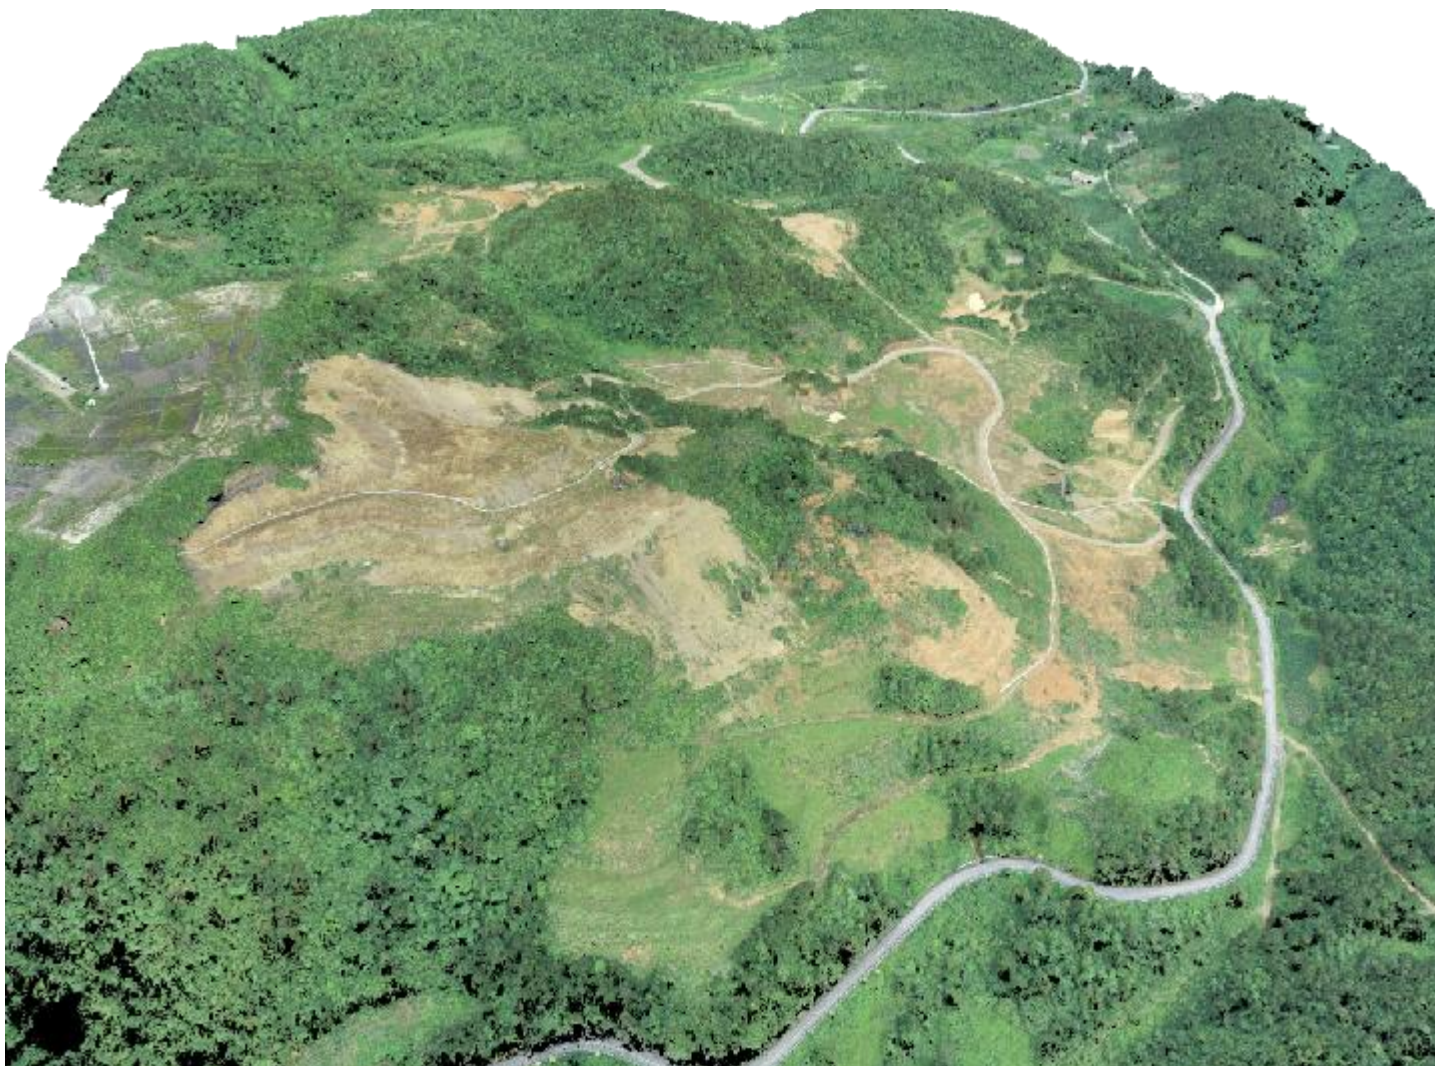
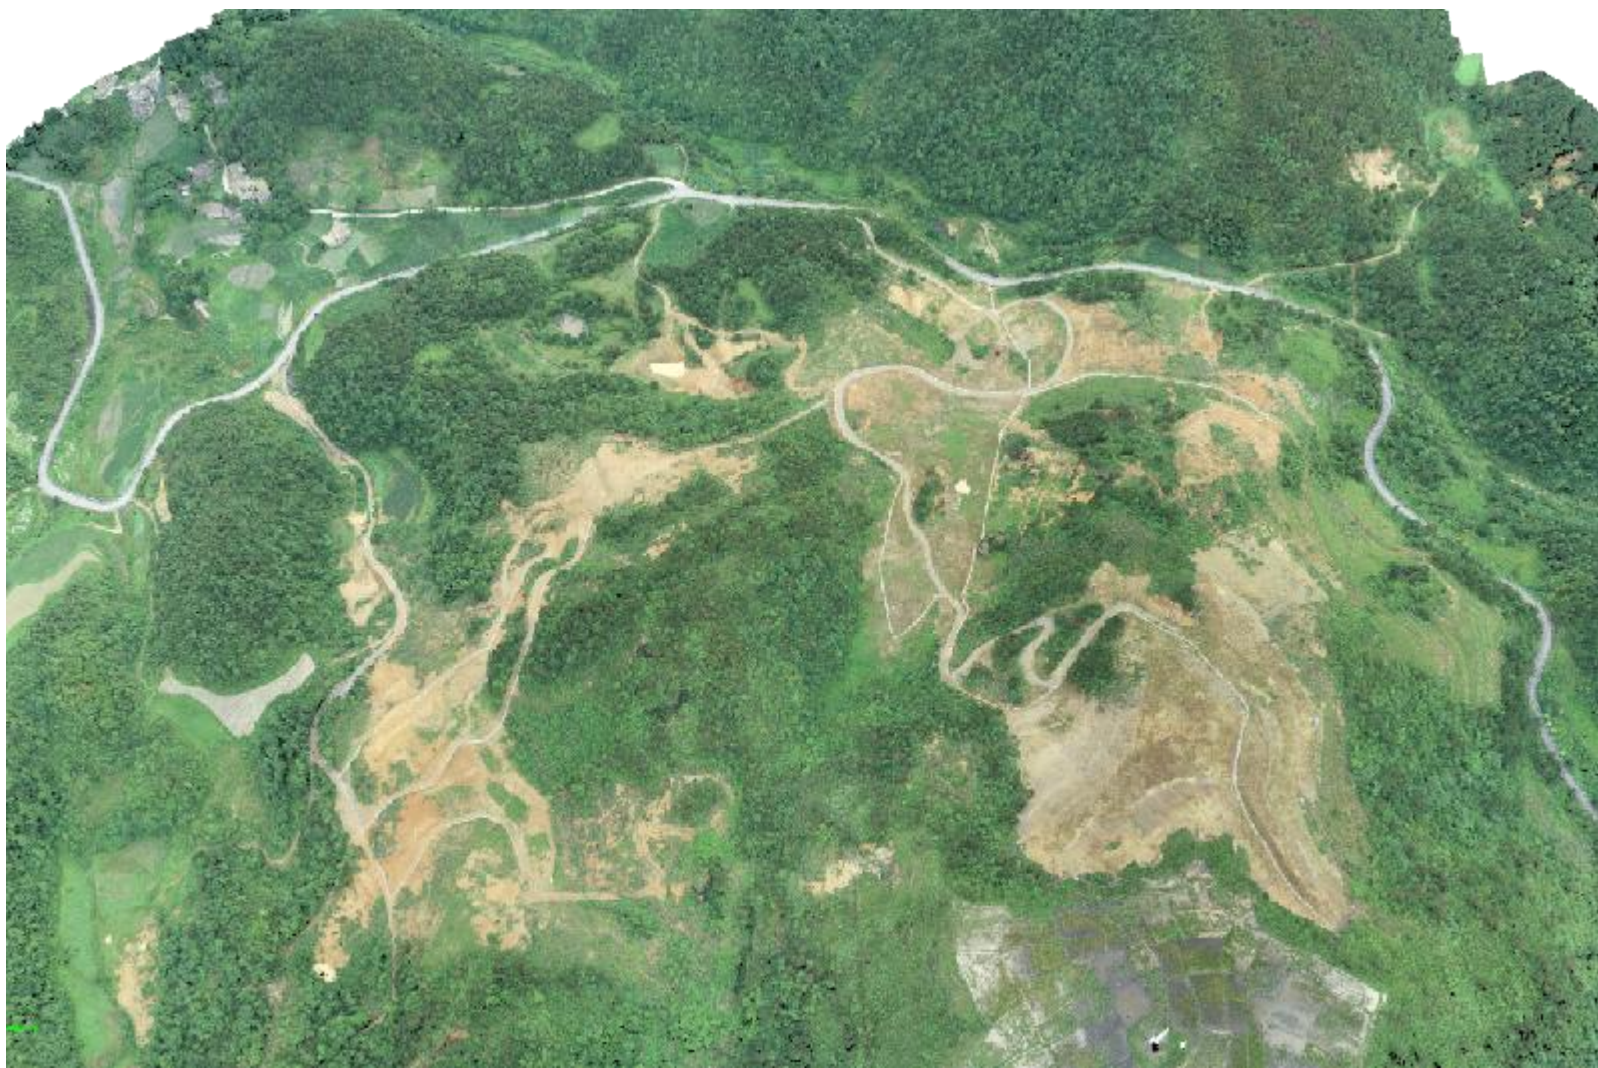
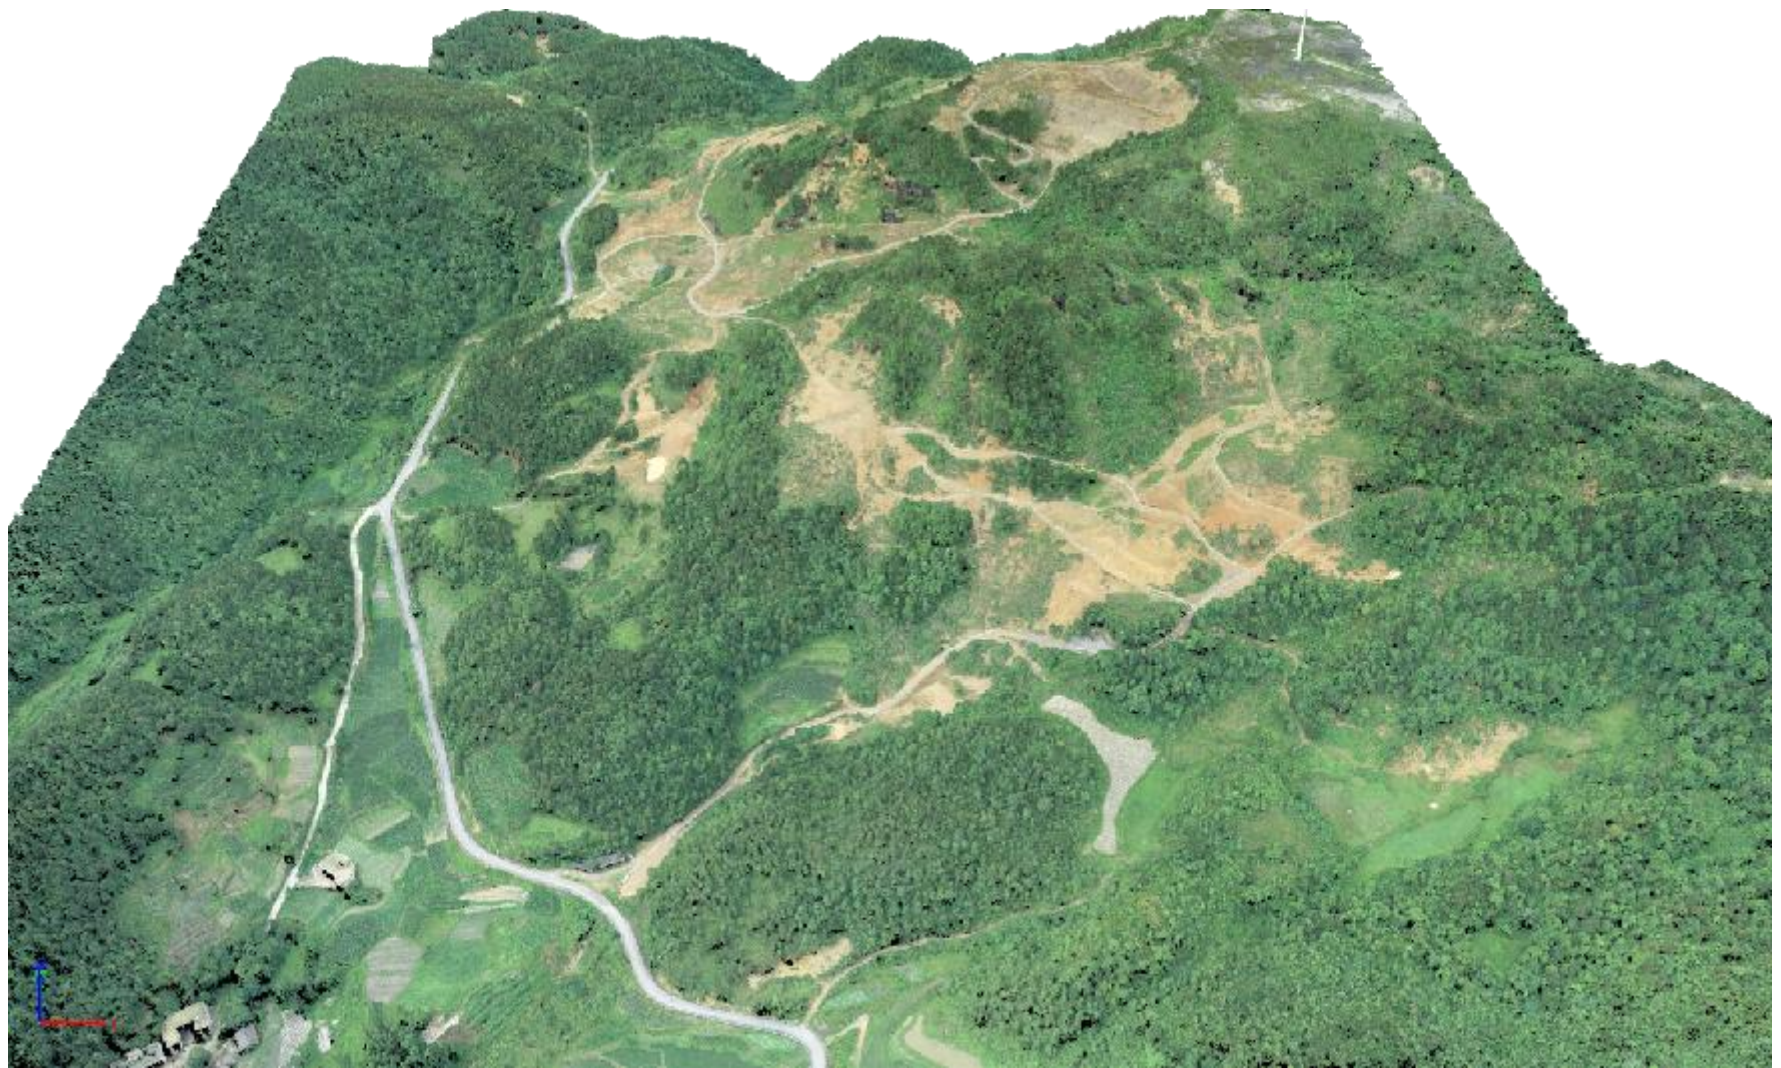
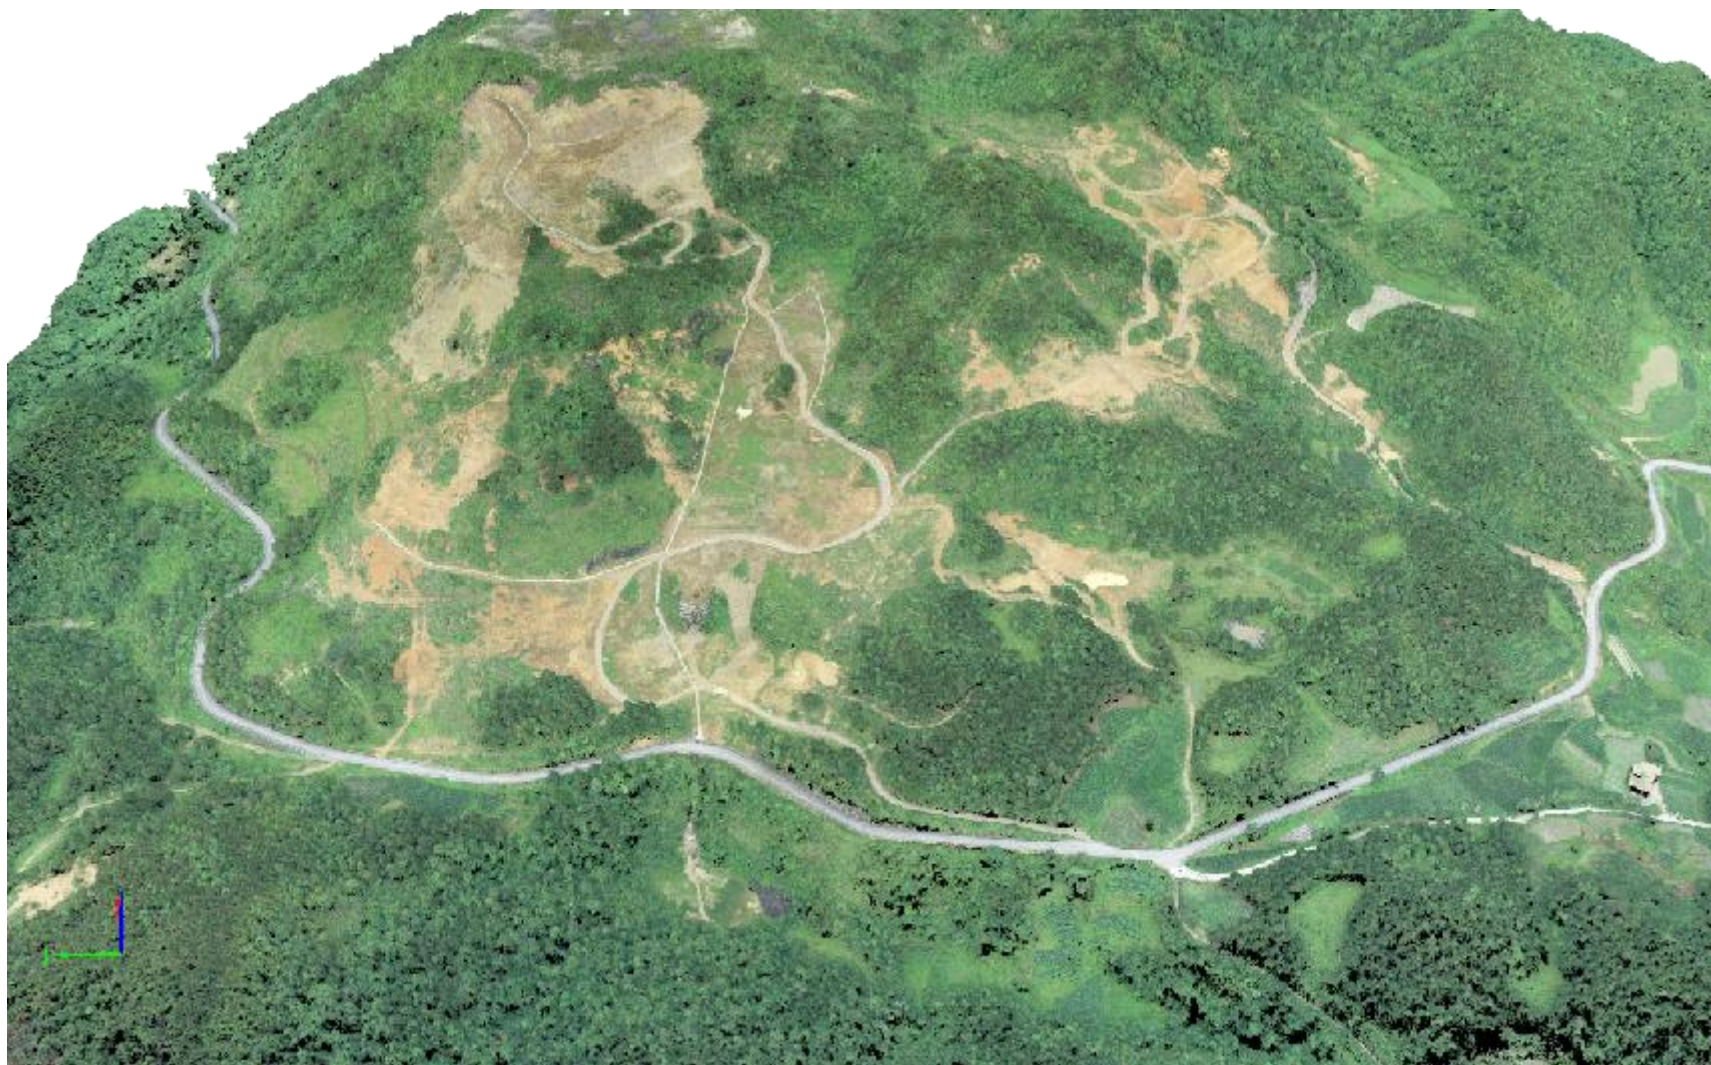
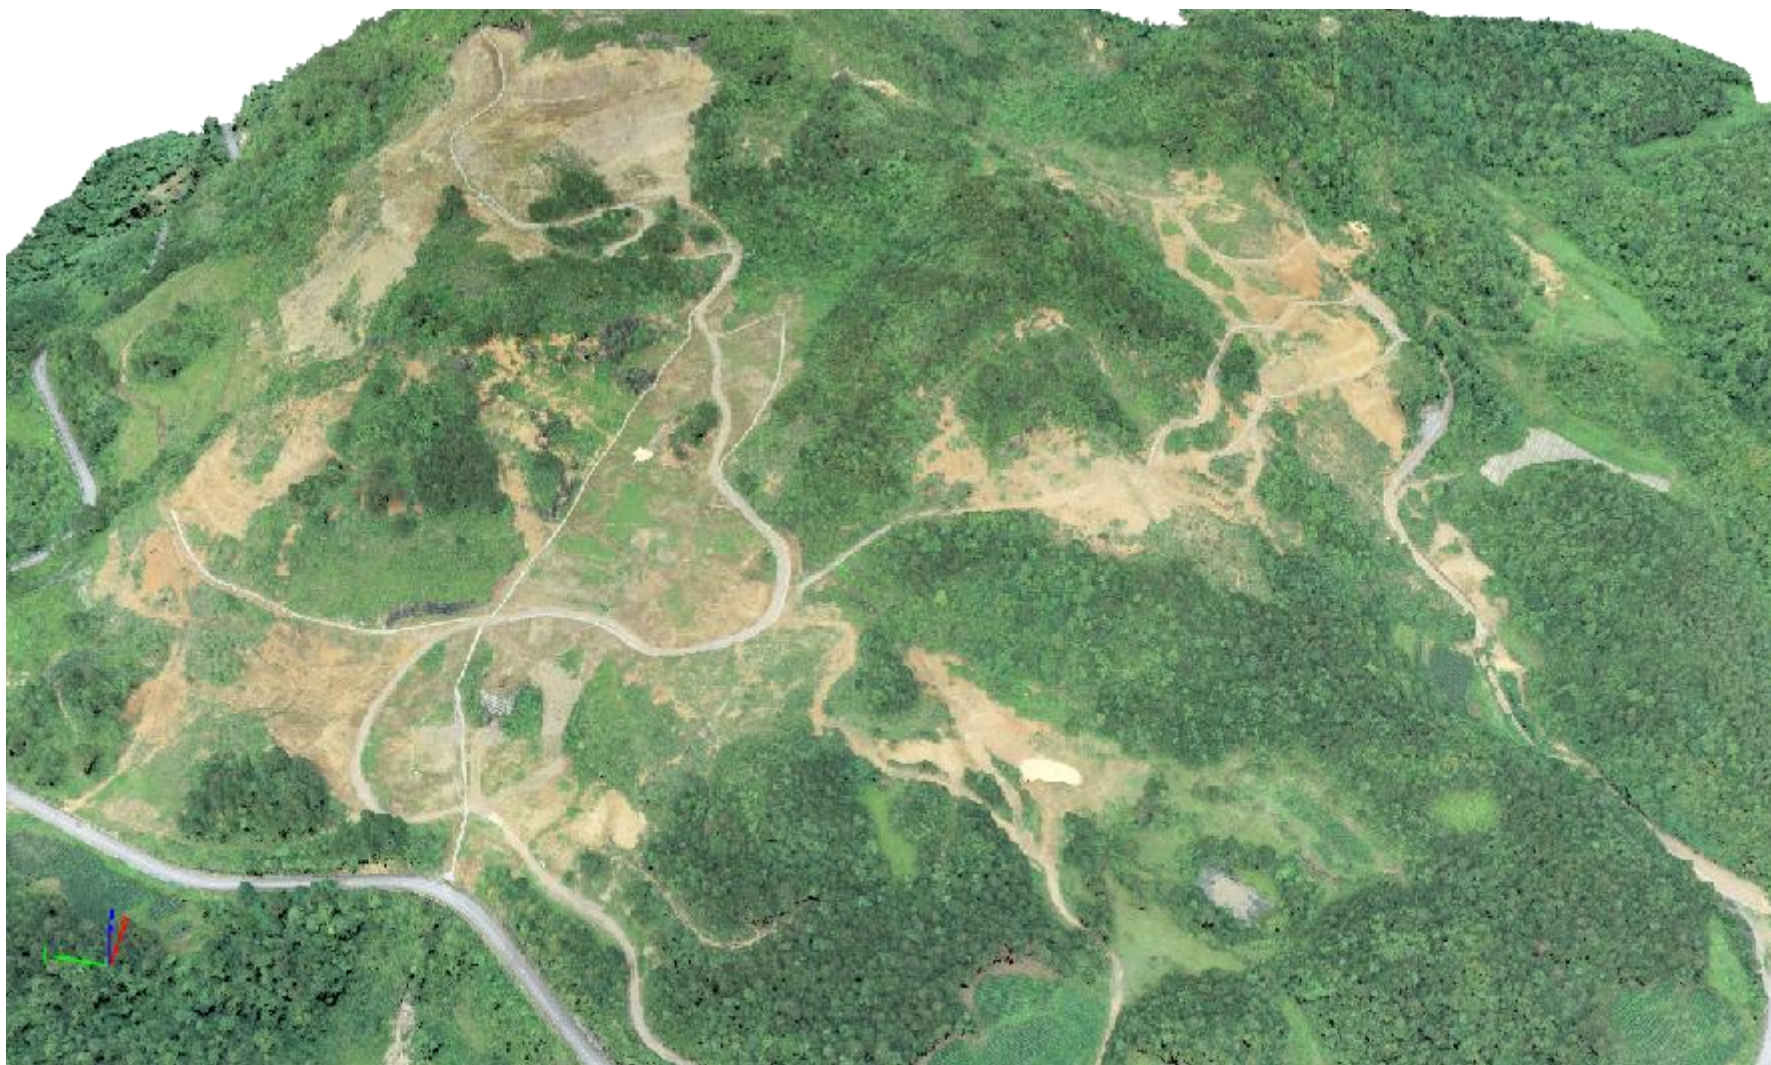
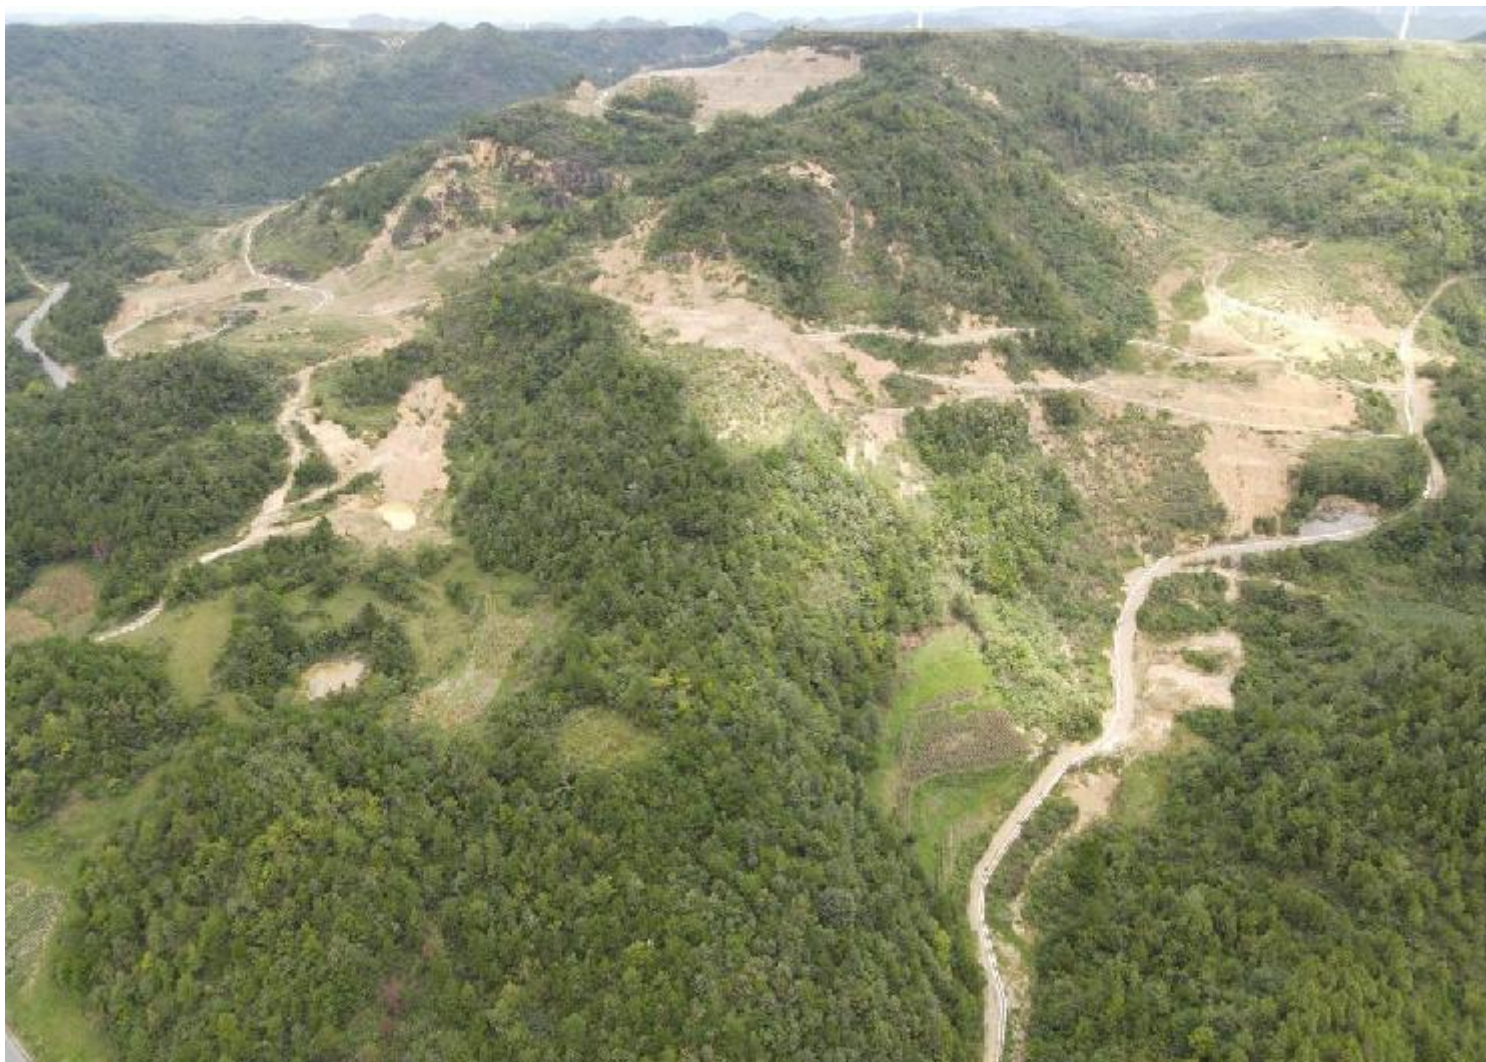
及的平台及工业场地进行回填覆土，覆土厚度 60cm。（5）开展植被恢复措施，场地播撒草种，并按一定间距种植银杏树苗。调查阶段，地块内场地和边坡进行了平整，采取了植被恢复措施，有效的控制了水土流失。

调查地块土壤现状为，地块表层覆土厚度约 60cm，黄色、黄棕色，砂石含量少，适合植物生长。表层覆土来源于治理工程阶段地块内清理的表土和从地块周边 10km 范围内收集的土壤，表层覆土的土壤类型、性状、颜色与地块内土壤基本一致。地块下层土壤为地块内原生土壤，下层土壤来源于露天采矿剥离土和采矿废渣。下层土壤厚度从 1~4.5m 不等。受采矿影响和后期自然资源局治理工程影响，地块内土壤受到扰动，改变原有状态。考虑地块土壤受到扰动，本次调查过程中适当增加采样监测点位。

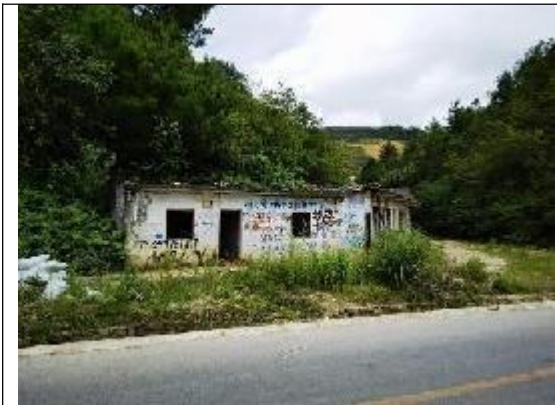
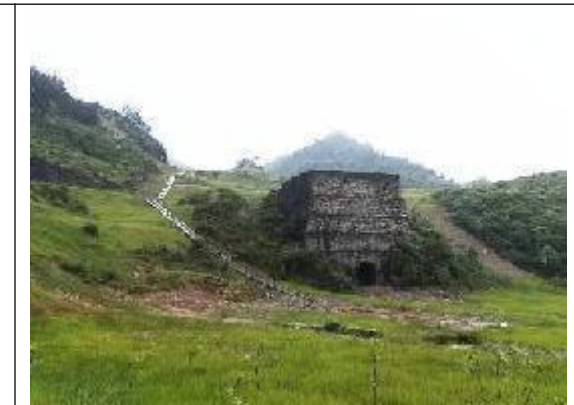
| 办公用房 | 焙烧窑及工业场地 |

借助无人机等航摄手段，调查单位通过踏勘认为：（1）地块历史用地类型为工业用地，生产活动为铝土矿露天开采和焙烧；（2）整个地块已经开展生态恢复措施，大部分区域植被恢复情况良好；（3）地块内生产设施全部拆除，仅剩下焙烧窑和办公用房未拆除；（4）地块内遗留固废为开采矿渣、废弃矿石；（5）地块北高南低，南北地势落差大；（6）地块四周用地类型为林地、旱地、荒草地，相邻地块无工矿企业。（7）地块北面有一处地下水出露点，为当地居民饮用水源。

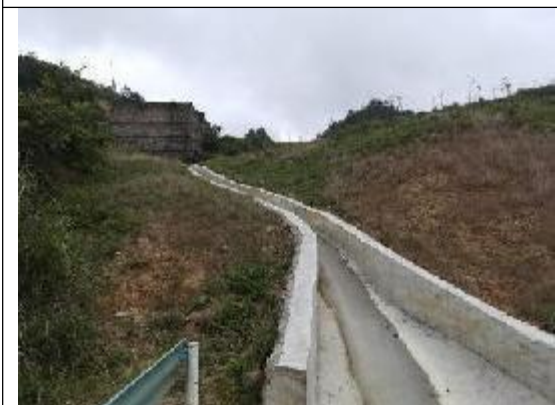
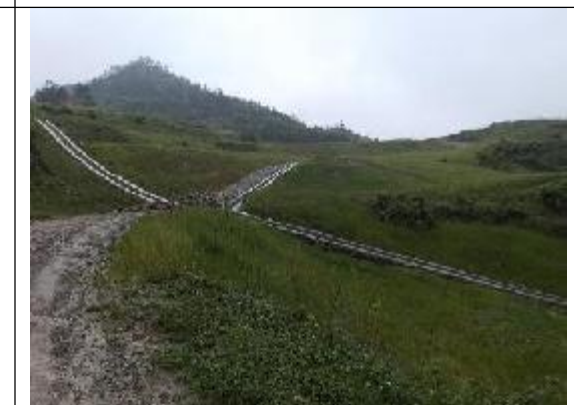
| 截排水沟 | 截排水沟 |

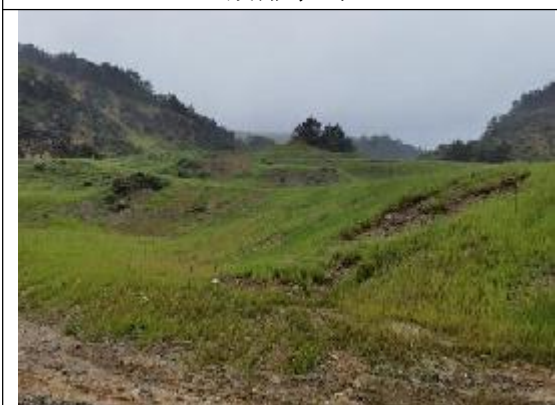
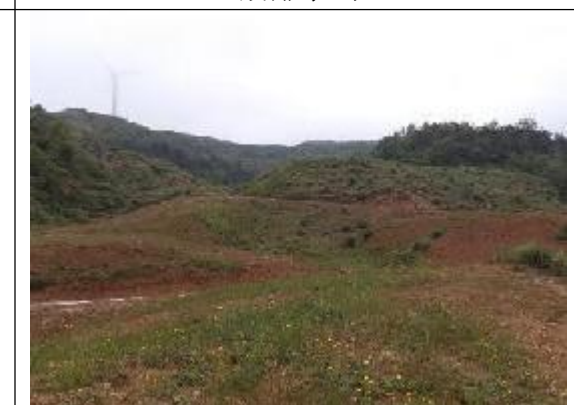
| 地块整治及植被恢复情况 | 地块整治及植被恢复情况 |
| 植被恢复情况 | 植被恢复情况 |

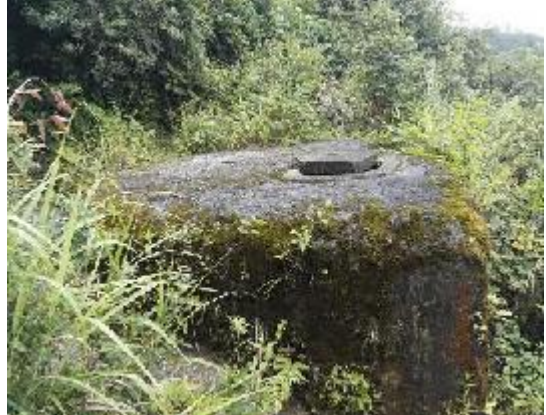
| 凉水井饮用水源地取水点 | 地块西南面季节性小溪沟 |

（4）根据人员访谈结果，地块外北面有一处地下水出露点，即冷基冲水源保护区（当地人称“凉水井”），是当地村民饮用水源。受采矿影响，下雨天凉水井水源点水质变浑浊，含有大量泥沙。

在地块外东北面 200m 处为冷基冲水源保护区取水点，该处高程低于地块，地块内大气降水渗入地下，进入构造裂隙，沿地块北侧山体斜坡渗流运动，进入冷基冲水源保护区区域。雨水天气，常出现冷基冲水源浑浊现象。

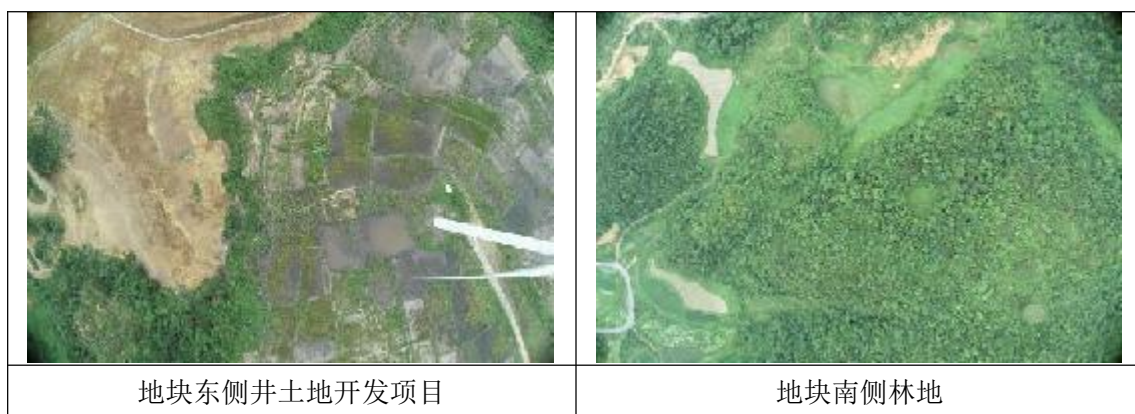
图 2.4-8 相邻地块现场照片

通过现场踏勘和资料分析，相邻地块无其他工矿企业，调查地块边界 1km 范围的工矿企业为贵州龙里县民主乡兑窝矿场。地块西面和北面为 008 县道和林地，地块南面为林地，地块东面为龙里县红星村凉水井土地开发项目的耕地。调查地块 1km 范围内的工矿企业见图 2.4-6。相邻地块用地类型见图 2.4-7，相邻地块现场照片见图 2.4-8。

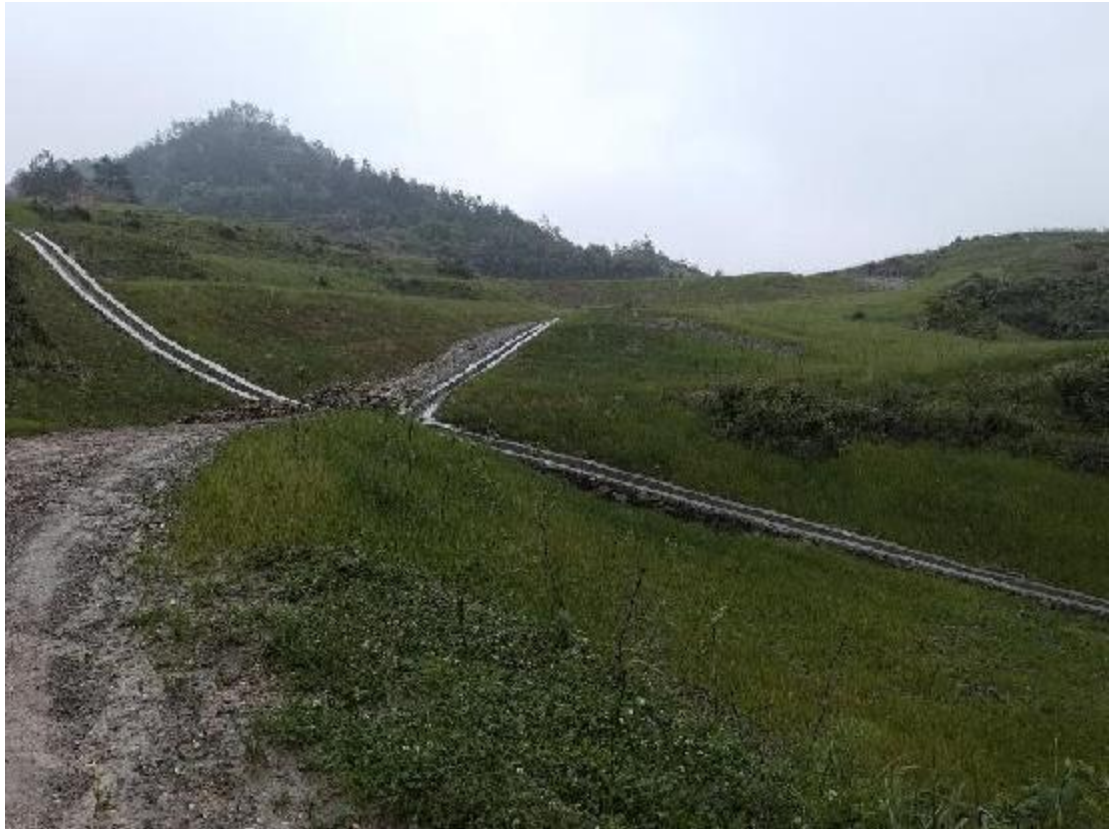
图 2.5-1 地块内生态恢复情况

铝土矿停产后，采区内开采矿渣、废弃矿石杂乱堆积形成大量的高陡斜坡，乱掘乱采导致水土流失。2020 年龙里县自然资源局开展治理工程，治理工程内容为：（1）拆除废弃建筑物；（2）清理掉临空面上的浮石，并分级放坡，清除土方回填地块内部；（3）进行场地平整，修建排水沟；（4）从 10km 范围内开挖剥土对涉及的平台及工业场地进行回填覆土，覆土厚度 60cm。（5）开展植被恢复措施，植树种草。地块内生态恢复情况见图 2.5-1。

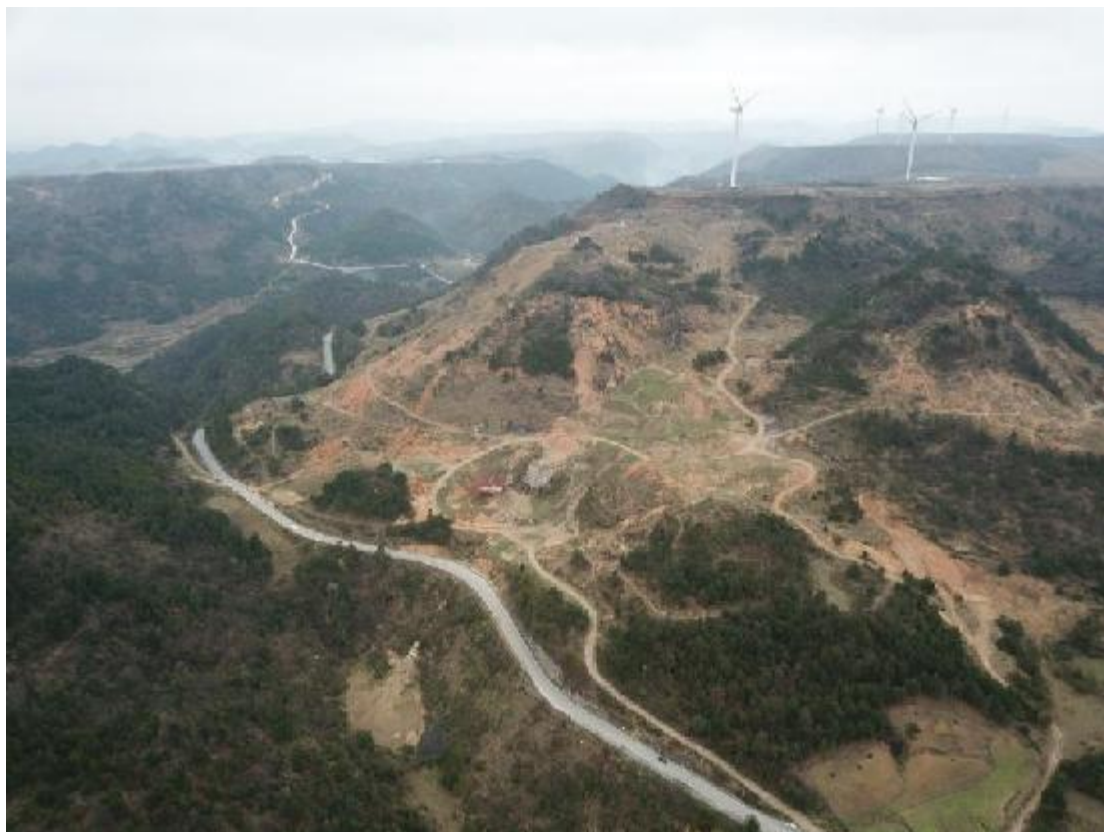
图 2.6-1 治理工程前遗留固废照片（照片来自铝土矿复绿工程施工图设计）

通过现场踏勘与调查，龙里县四通铝土矿业有限责任公司地块内遗留固废为采区内开采矿渣、废弃矿石，采区内开采矿渣、废弃矿石杂乱堆放，形成高陡斜坡，固体废物堆放厚度为 0.5m~4.0m。地块治理工程前遗留固废照片见图 2.6-1。

采区内固体废弃物来源于铝土矿露天采矿过程中剥离、开挖，主要为原采区的土壤，夹杂着矿石和采矿废渣。固体废弃物杂乱堆放，堆放厚度 0.5m~4.0m，部分区域形成高陡斜坡。龙里县自然资源局开展治理工程，削高填低，清除陡坡，形成分级台阶面。
