# 龙里县四通铝土矿业有限责任公司

## 地块土壤污染状况调查报告

项目名称： 龙里县四通铝土矿业有限责任公司地块  
土壤污染状况调查

毕节市环境科学研究所有限公司

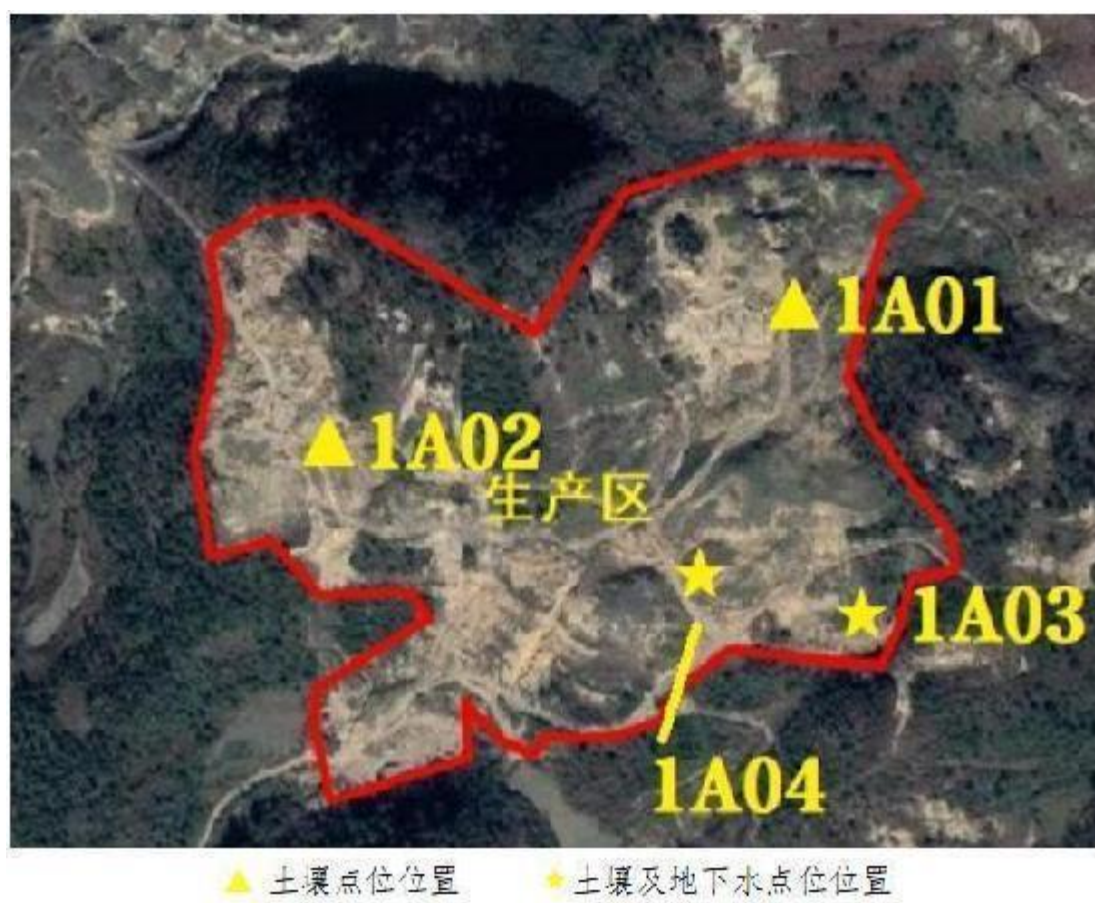
图 2.7-1 土壤和地下水采样点分布图

2020 年初，河南广电计量检测有限公司编制了该地块重点行业企业用地调查布点方案，并进行采样分析。共布设 4 个土壤取样点。采样监测信息见表 2.7-1。地块重点行业企业用地调查范围及采样点位照片见 2.7-1、图 2.7-2。

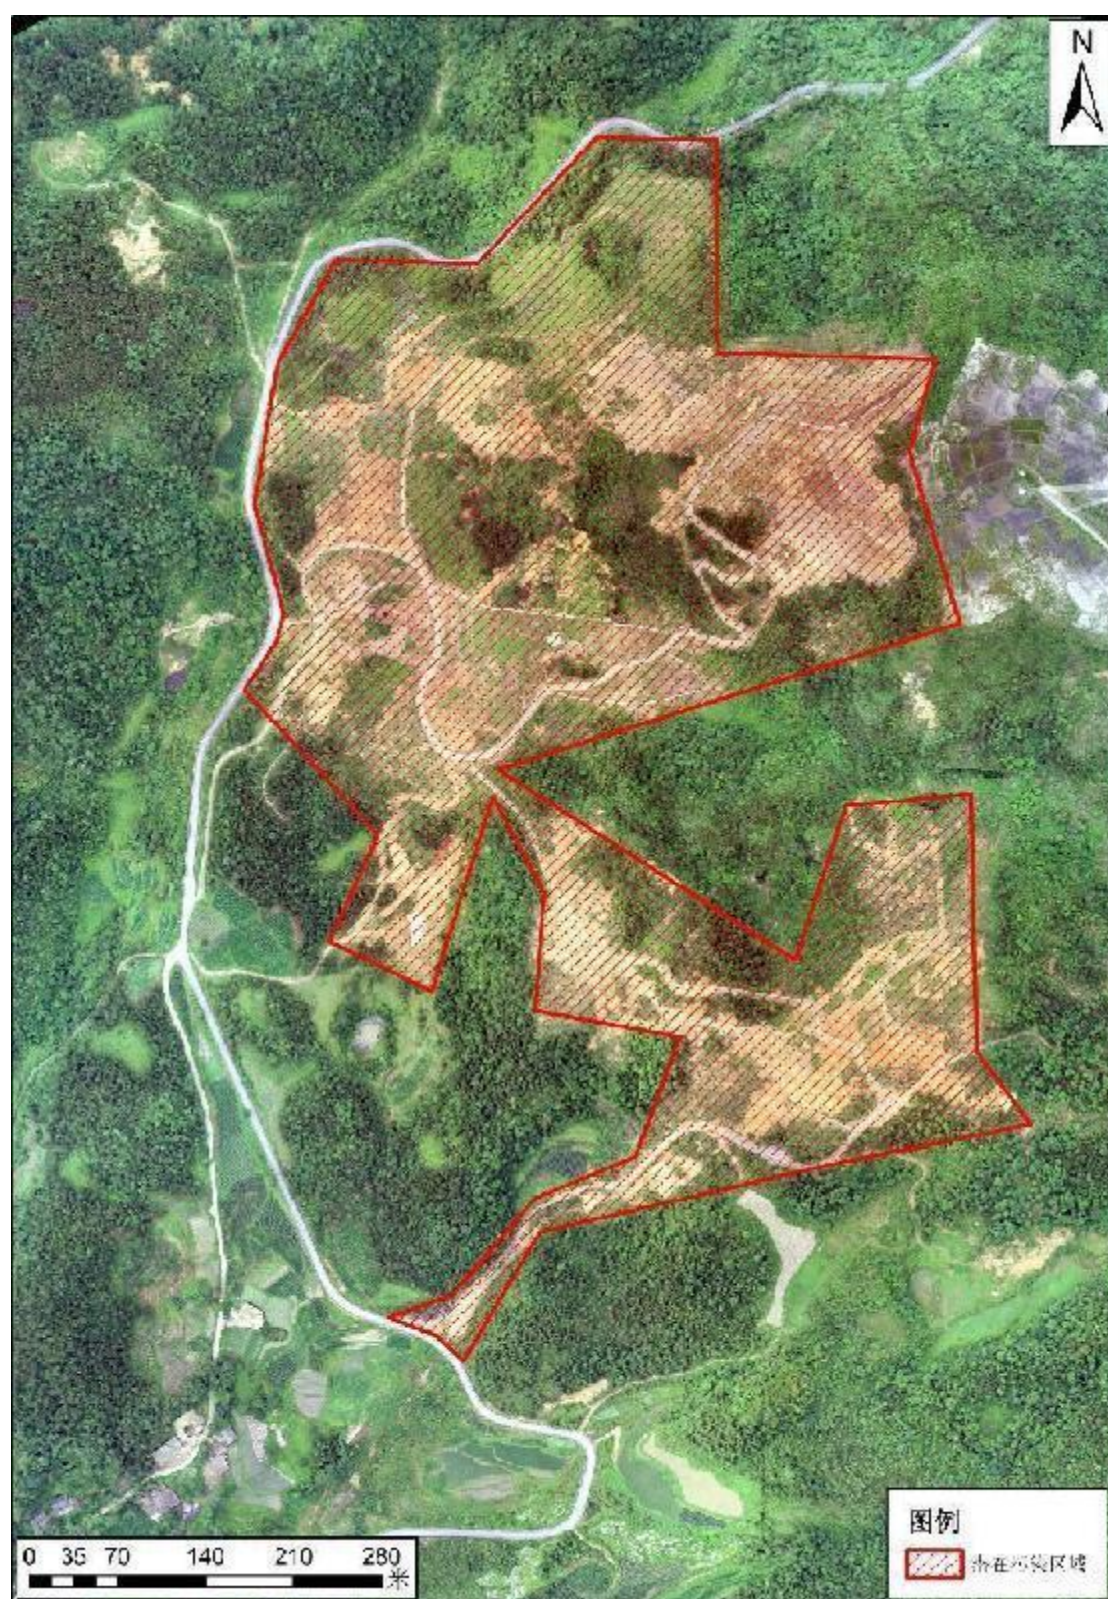
图 3.4-1 地块潜在污染区域范围

2020年至2021年，龙里县自然资源局对矿山进行了治理，对矿区开采扰动区域进行了整体的整治和复绿。整治过程中，对矿区的土壤带来扰动，土壤中的污染物业会随之迁移。因此，本次调查认为地块潜在污染区域为采矿扰动区域及龙里县自然资源局龙里县民主乡长冲铝土矿矿山复绿工程治理区域。地块潜在污

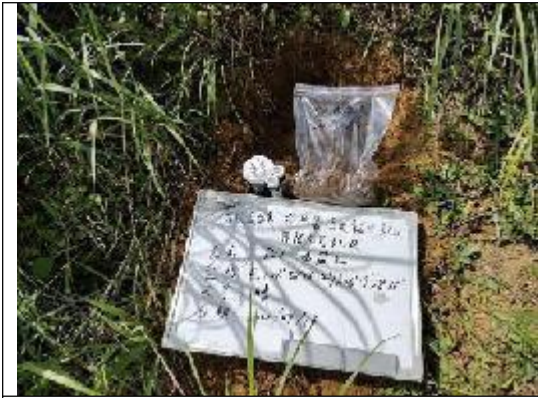
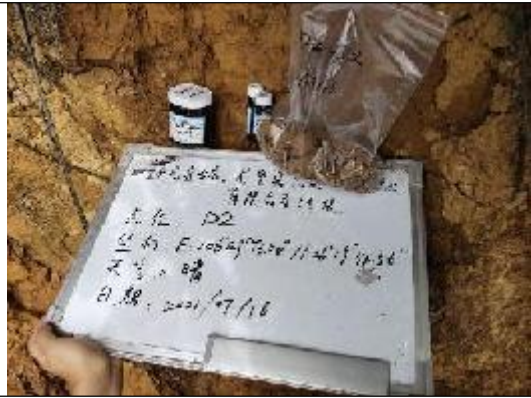
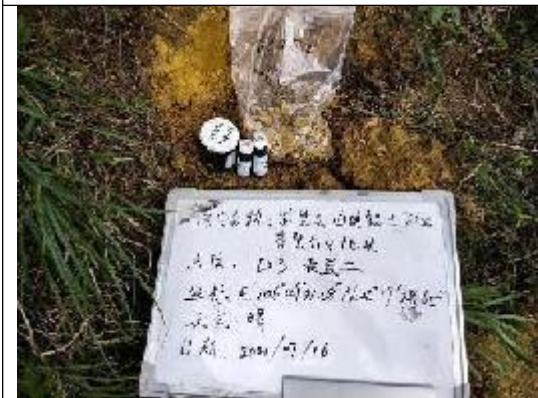
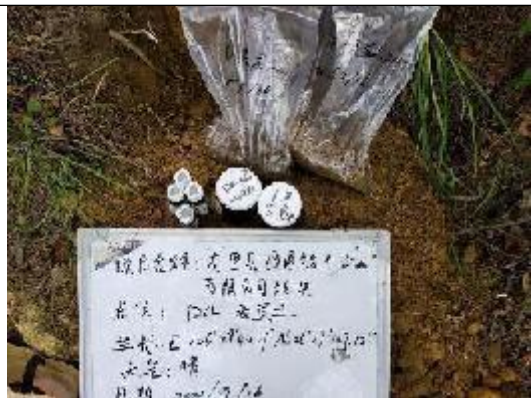
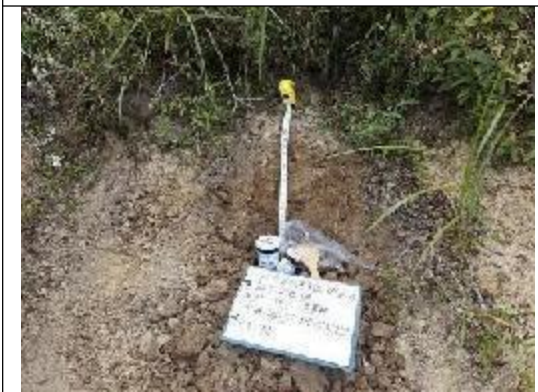
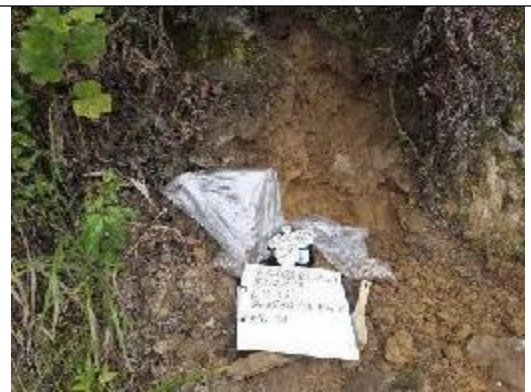
图 4.2-1 监测点位土壤样品照片

监测点位土壤样品照片见图 4.2-1。土壤样品采样原始记录见附件。
