三都水族自治县司法局都江司法所地块
土壤污染状况调查报告

贵州中佳检测中心有限公司

2024年8月

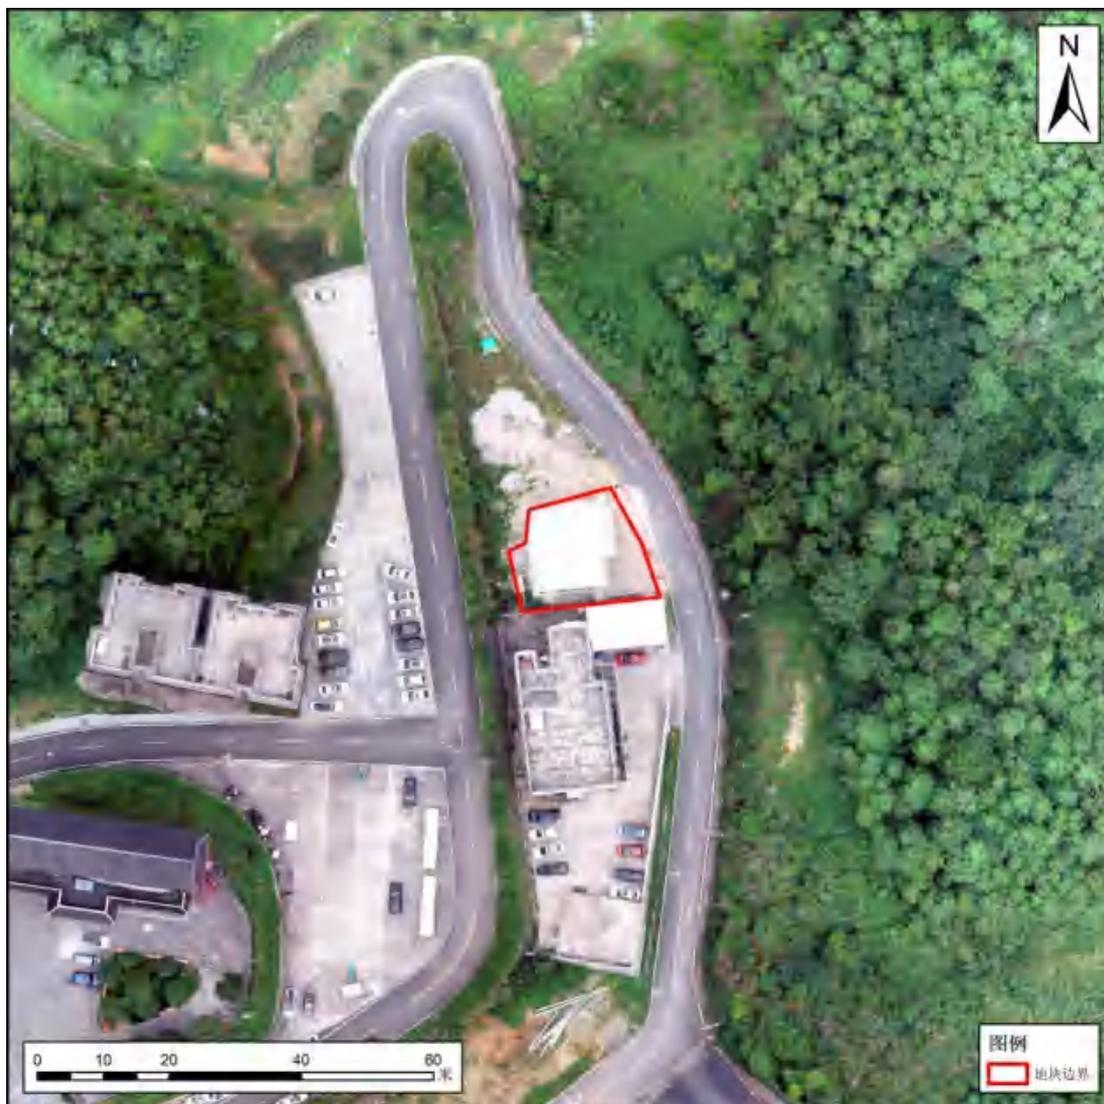
图 2.3-1 地块现状航拍图（2024 年 7 月）

地块位于三都县都江镇人民政府旁，地块东至排场关路、西至空地排场关路、南至贵州电网公司都江供电所、北至空地。地块总占地面积 300m²，其中建筑占地面积 120.88m²，其余为绿化用地和空地。地块现状航拍图见图 2.3-1。

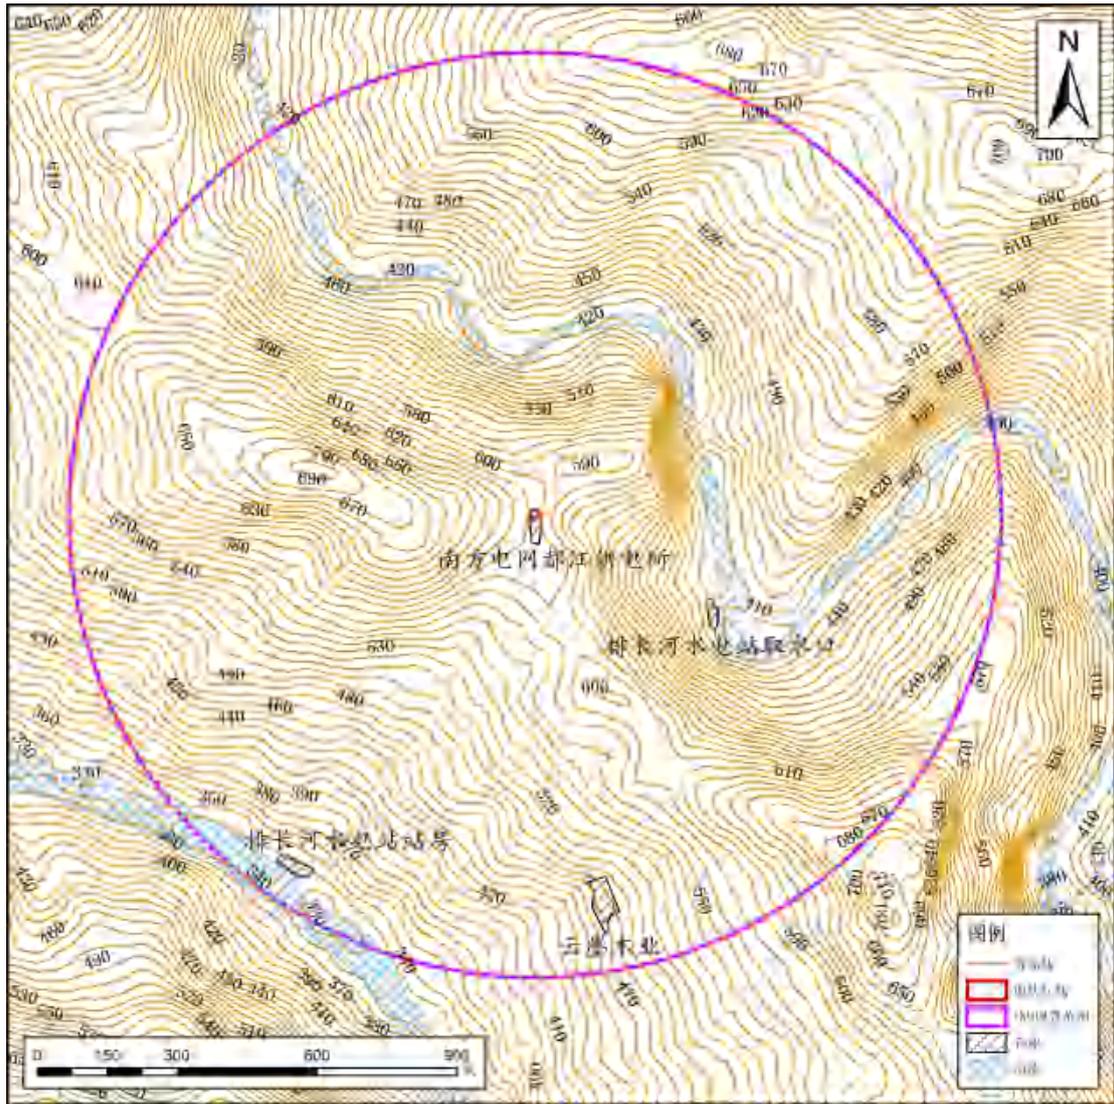
图 4.1-3 调查范围地形图

地块位于都柳江和排长河之间分水岭上，所处区域地势较高，地块所处高程以上的仅有都江镇人民政府和林地，调查范围内企业公共设施、居民区、企业高程均低于地块。都江镇人民政府生活垃圾和生活污水均进行收集和处置，无生活垃圾和生活污水进入地块。周边居民生活污水、企业生产废水不会通过地表径流或管道进入地块范围内。地块周围无污染物向地块范围内迁移情况。地块内无污染源，无污染物由地块内向外迁移的情况。当地生活垃圾收集设施见图 4.1-2，调查范围地形图见图 4.1-3。

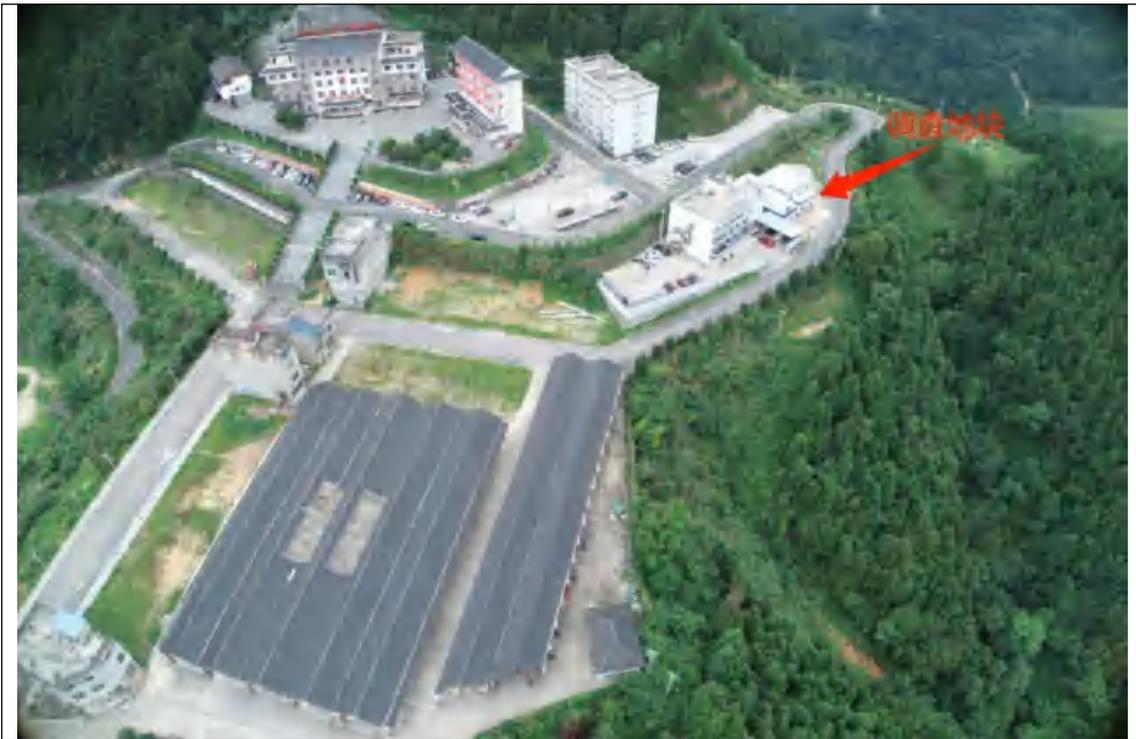
地块周边全貌

通过对调查地块现场踏勘，地块调查范围主要公共设施有南方电网都江供电所、都江镇人民政府及附属设施、都江镇农贸市场，调查范围企业设施有排长河水电站取水口、排长河水电站厂房、贵州商都云墨木业有限公司。地块周边 1km 范围公用设施和企业见表 4.2-1。地块周边现场踏勘情况见图 4.2-1。

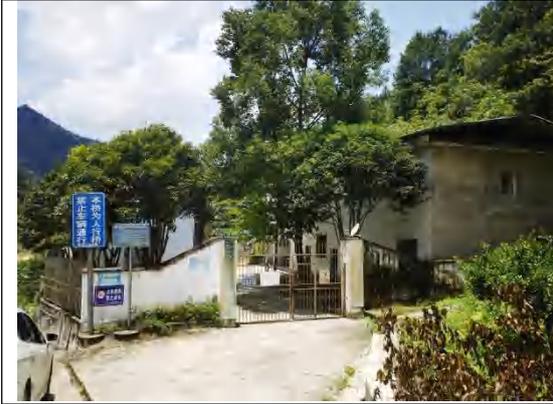
排长河水电站厂房

(2) 调查范围内的排长河水电站取水口、排长河水电站厂房，企业污染物为发电厂房产生废矿物油和人员生活污水。排长河水电站为小型水电站，厂区已硬化，现场仅有运维人员 1~2 人，生活污水产生量较小，通过化粪池处理。发电站设置危废暂存间用于存放废矿物油，产生的废矿物油定期交由有资质的单位回收处置，无废矿物油泄漏、外排情况。排长河水电站取水口高程 410m~415m、排长河水电站厂房高程 330m~340m，低于地块 590m~600m，排长河水电站产生废矿物油和生活污水不会通过泄漏、地表径流等方式进入地块范围。

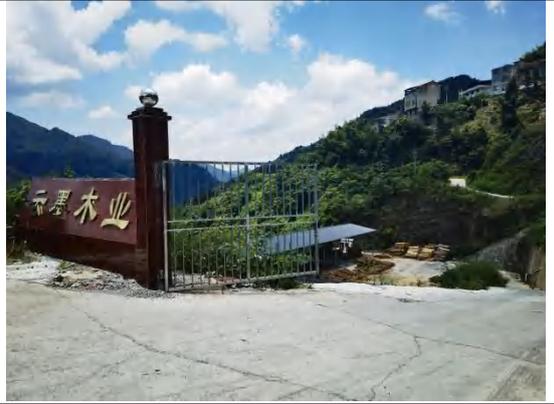
| 序号 | 设施名称 | 方位及距离 | 说明 |
|---|---|---|---|
| A6 | 贵州商都云墨木业有限公司 | 南侧 850m | 木材粗加工厂，原料为原木，成品为切割后板材，无喷漆、防腐等工艺 |
